## 改善箇所説明図

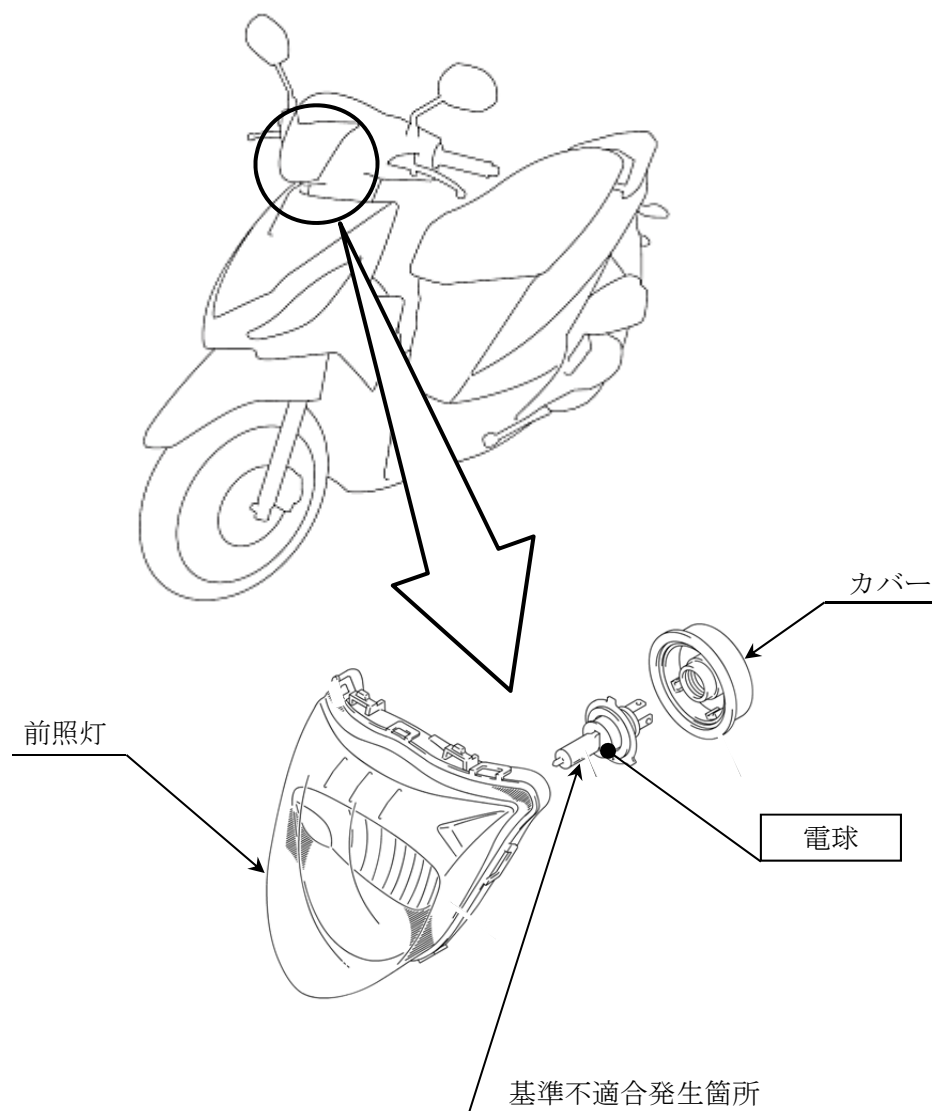
前照灯において、電球の製造工程が不適切なため、電球内のフィラメントに異材が使用され、フィラメントの剛性が低いものがある。そのため、そのまま使用を続けると、走行時の振動でフィラメントが断線して前照灯が不灯となり、断線したフィラメントがアース線に接触してヒューズが切断し、最悪の場合、走行中にエンジンが停止するおそれがある。

全車両、前照灯の電球を良品に交換する。
