## 改善箇所説明図

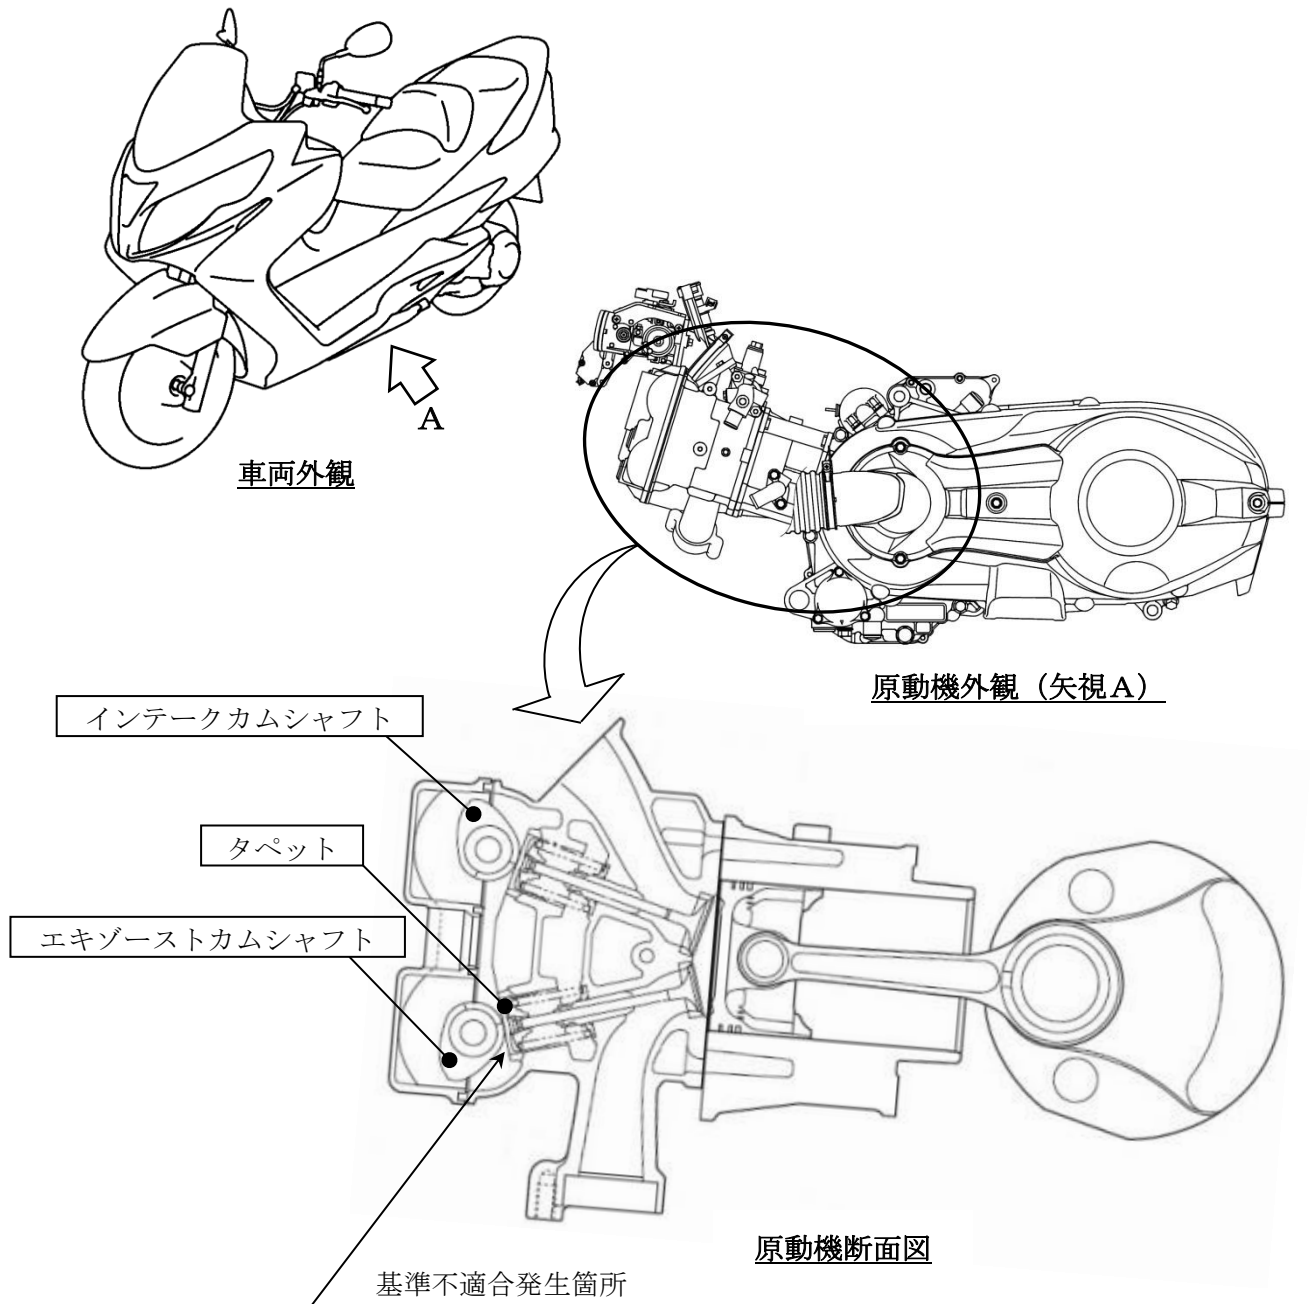
原動機において、タペットの熱処理及びシリンダヘッドの組付工程が不適切なものがある。そのため、タペットとカムシャフトの間に異物が混入すると、タペットが異常摩耗して異音が発生し、そのままの状態で使用を続けると、最悪の場合、走行中にエンジンが停止するおそれがある。

全車両、タペットクリアランスを点検し、クリアランスが規定値を超えているものは、タペット及びカムシャフトを対策品に交換する。
