## 改善箇所説明図

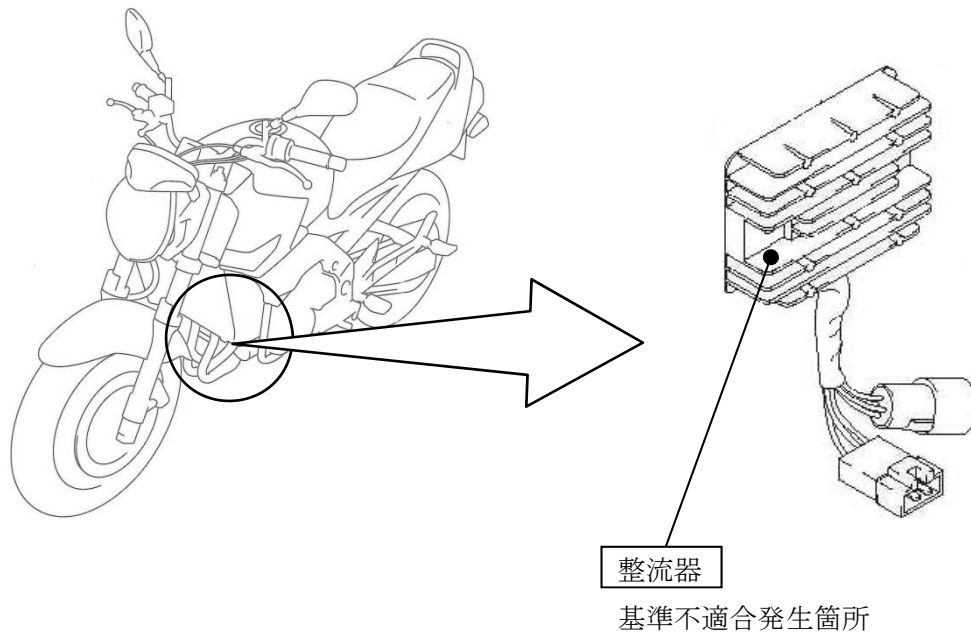
整流器において、パワーモジュール（電力用複合素子）製造時の吸湿管理が不適切なため、長時間のアイドリング後にエンジンを高回転で持続した場合、冷却フィン付きケースとパワーモジュールの接着が剥がれ、パワーモジュール内部の整流素子の温度が、耐熱温度以上に上昇し、発電電流の制御ができなくなるものがある。そのため、そのまま使用を続けると、バッテリーが充電不足となり、最悪の場合、走行中にエンジンが停止して再始動できなくなるおそれがある。

全車両、整流器を対策品と交換する。

識別：車台番号の打刻近傍に白色のシールを貼付する。
