## 改善箇所説明図

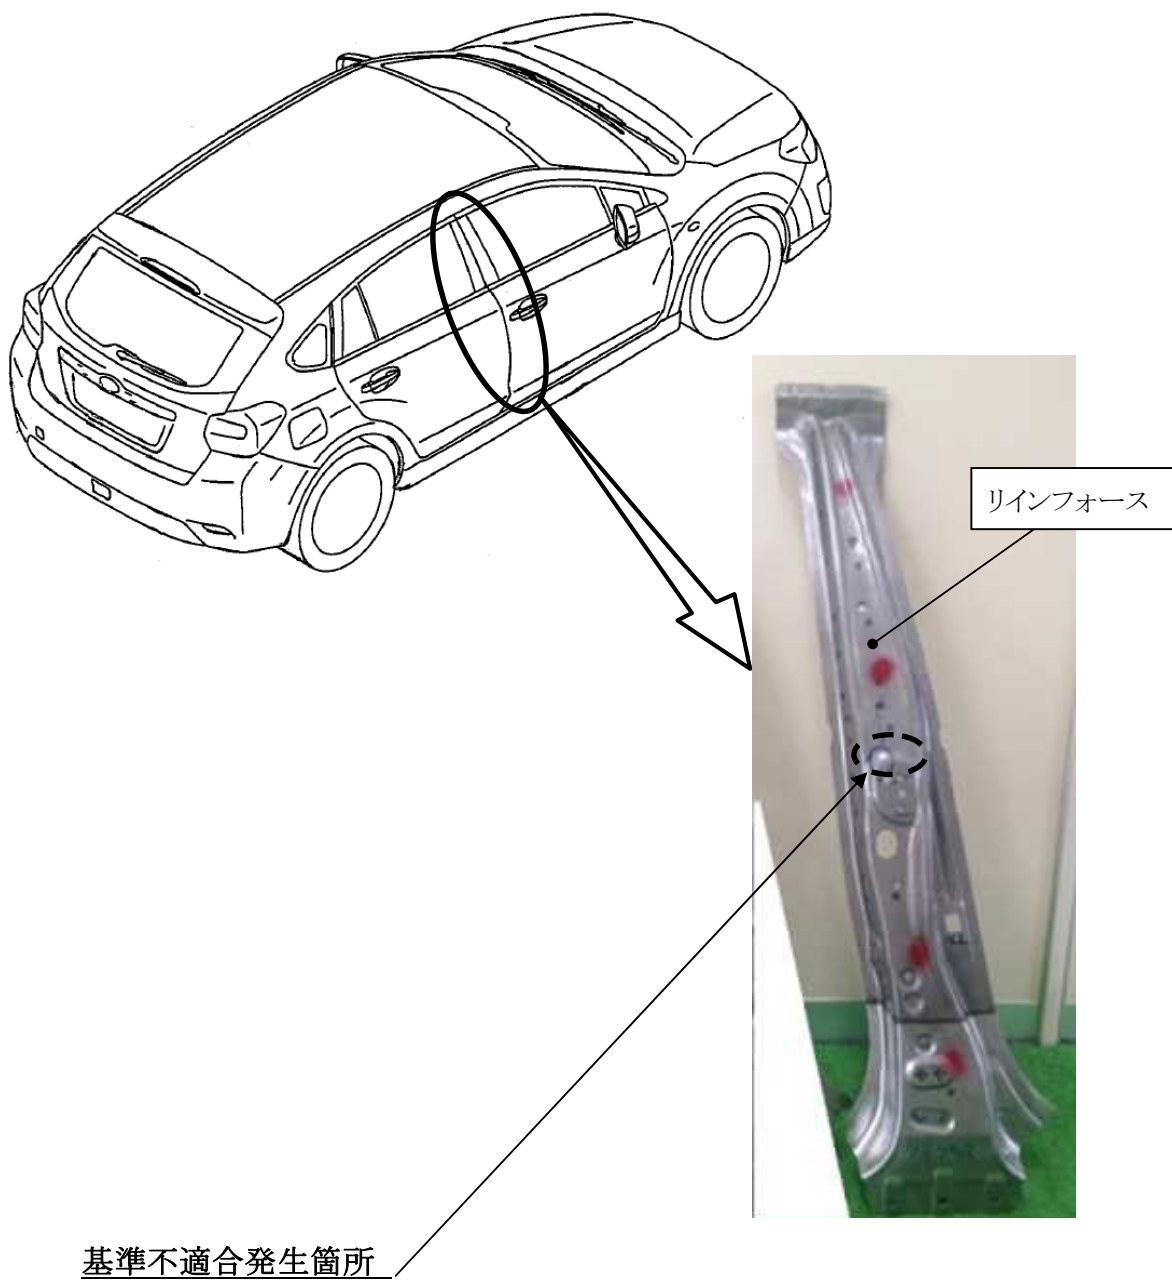
センターピラーのリインフォースの製造が不適切なため、亀裂が生じた部材が混入したものがある。そのため、保安基準第18条に規定する側面衝突基準に適合しないおそれがある。

全車両、当該部位を点検し、損傷が確認された場合は、車両を入れ替える。

車台番号打刻の1桁目の左側に黄色ペイントを塗布する。
