## 改善箇所説明図①

## 改善箇所説明図②

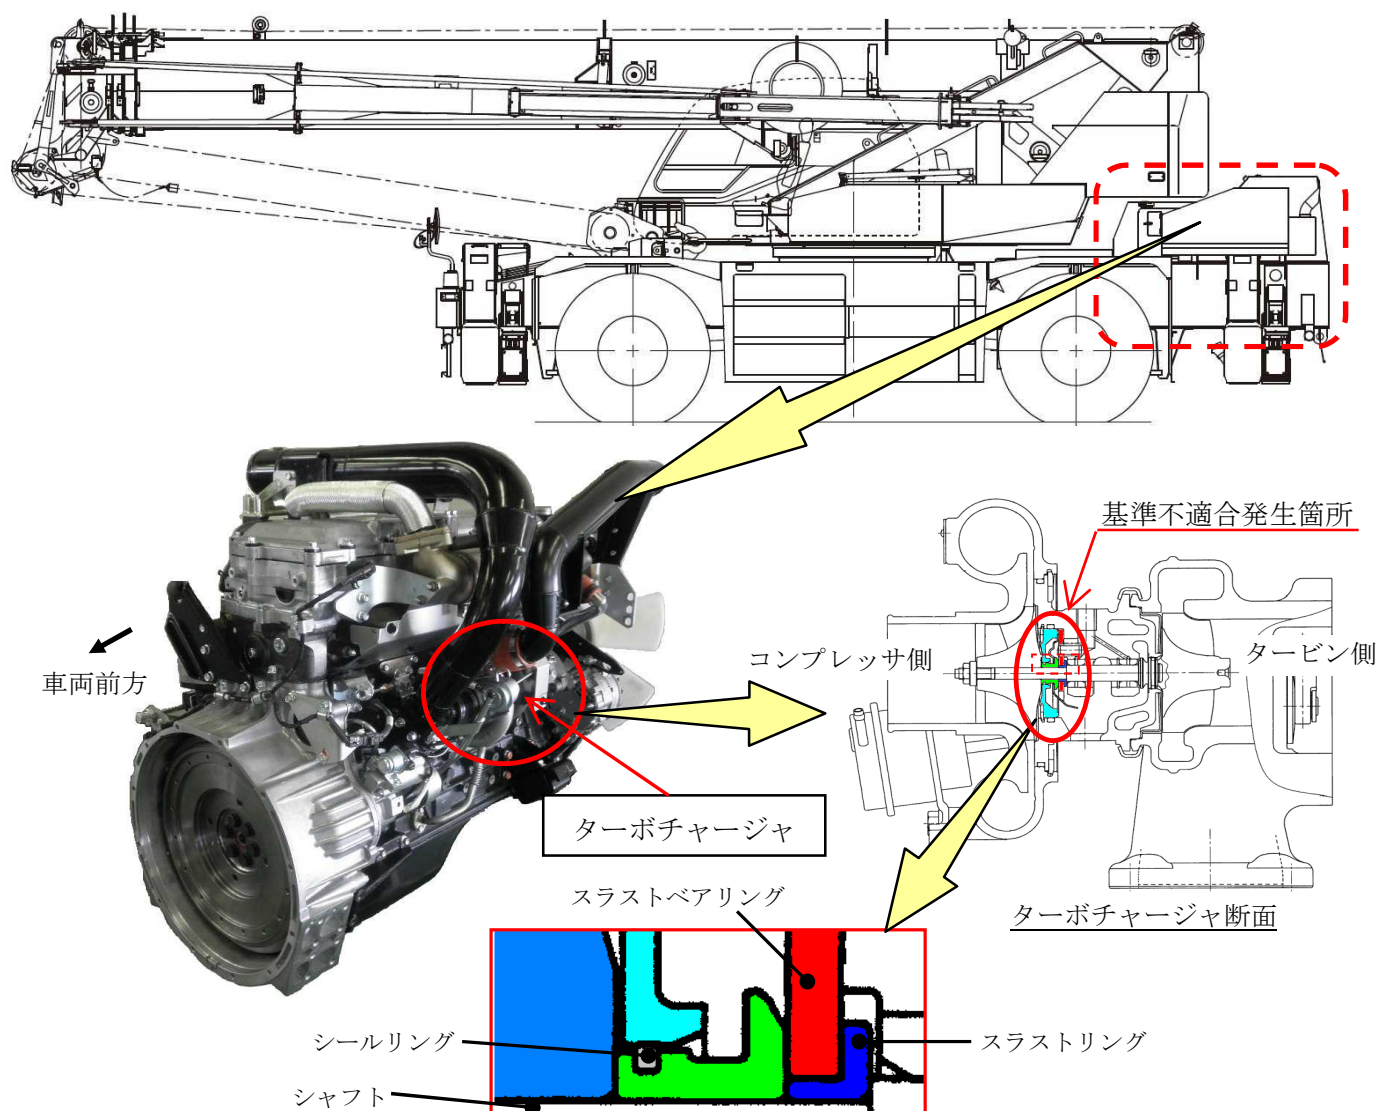
ホイールクレーンの原動機において、エンジンオイルの潤滑性が低下した状況下におけるターボチャージャのスラストベアリングの耐久性が不足しているため、当該状況下で繰り返しエンジンに高負荷を加えたり高回転域で使用すると、スラストベアリングおよびスラストリングに摩耗を生じることがある。そのため、ターボチャージャのシャフトにガタつきが生じ、そのままの状態で使用を続けると、ターボチャージャのシールリングが損傷してエンジンオイルが漏れ出し、当該オイルがエンジン内部、排気系に入り込み、白煙、異音、エンジン回転数の上昇等の不具合が発生し、最悪の場合、エンジンが破損するおそれがある。

全車両、ターボチャージャを対策品と交換する。また、インタークーラおよび交換したターボチャージャ内部にエンジンオイルの漏れが確認された場合は、エンジン、吸気系、排気系の装置を点検し、損傷部品の交換を行う。さらに使用者に対し、エンジンオイル点検の重要性について注意喚起を行う。

識別：ターボチャージャ本体の銘板にて識別する。

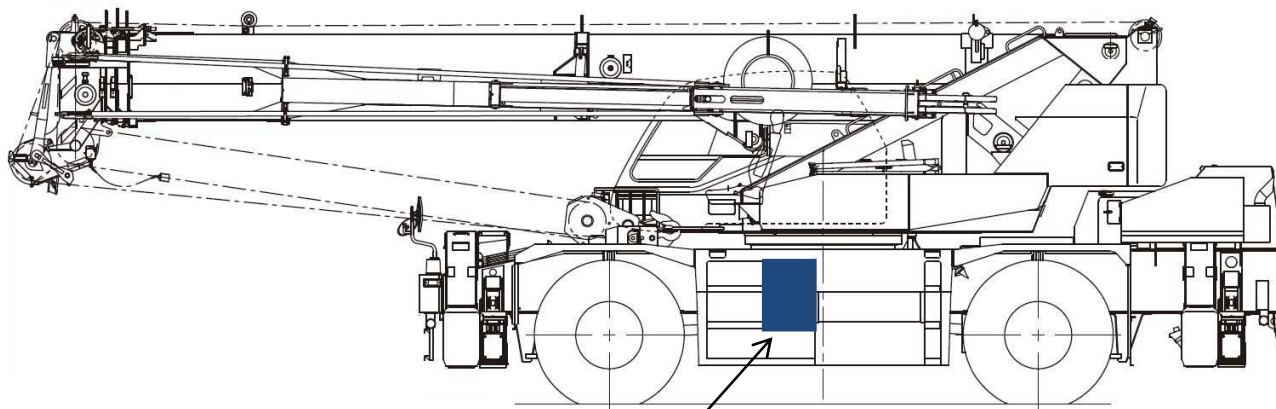
車両コントローラ(VCU)  
基準不適合箇所

〔ホイールクレーンの原動機において、エンジンオイルレベル警報装置のプログラムが不適切なため、イグニッションスイッチを ON にした直後にエンジンを始動すると、エンジンオイルが規定値を超えていても警告灯が点灯しないことがある。〕

全車両、車両コントローラ(VCU)のプログラムを対策プログラムに変更する。

識別：プログラム№で確認が可能のため、特別に識別は行わない。
