# 改善箇所説明図

型式：カトウ SD-KRC001

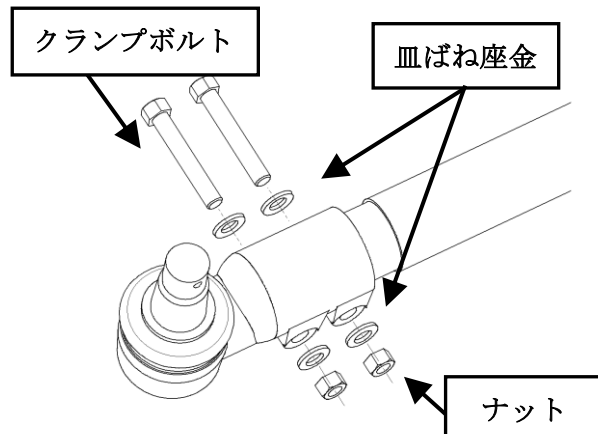
### クランプボルト等を対策品に交換する場合

ホイール・クレーンのかじ取り装置において、タイロッドエンドのクランプボルトの締め付けトルクが不適切なため、締め付け力が低下するものがある。そのため、タイロッドエンド部のねじ部にガタが生じ、そのままの状態で使用を続けると、タイロッドエンド部のネジ山が損傷して、最悪の場合、タイロッドエンド部からタイロッドが抜けて操舵不能になるおそれがある。

全車両、クランプボルト等を対策品に交換し、規定したトルクで締め付ける。また、タイロッドねじ部にガタが発生している場合は、タイロッド一式を交換する。
