## 改善箇所説明図

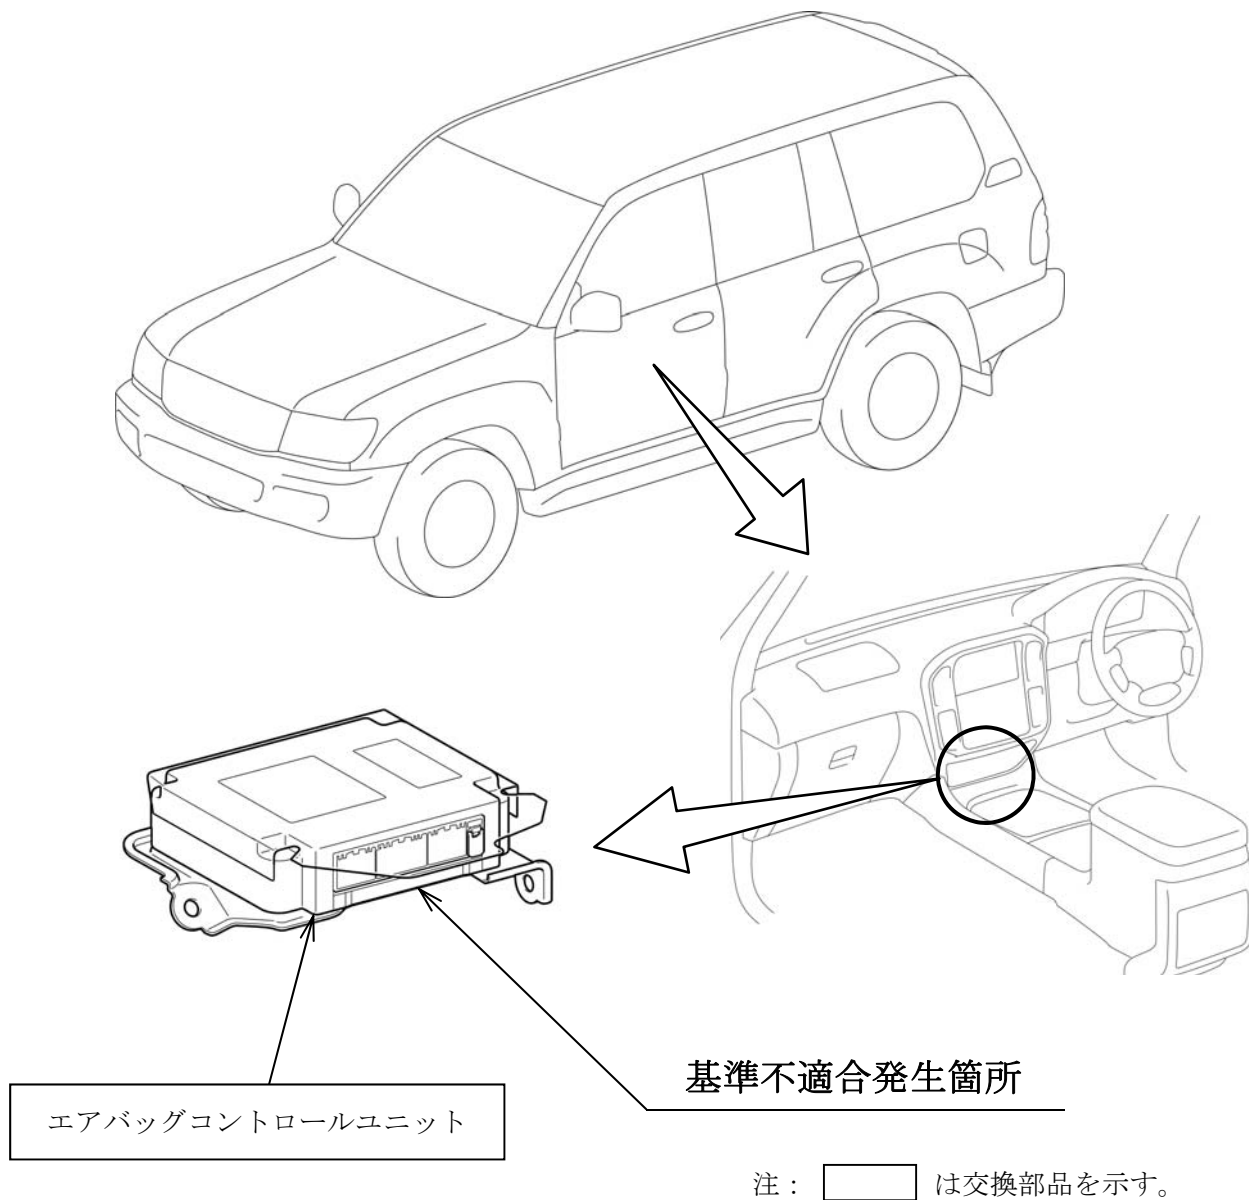
エアバッグコントロールユニットにおいて、起動プログラムが不適切なため、不整地等でエンジン始動直後に段差乗り越え等をするると、横転判定センサのゼロ点がずれることがある。そのため、車両が傾くだけで、横転と誤判定してカーテンシールドエアバッグおよびシートベルトプリテンショナが作動するおそれがある。

全車両、システム起動プログラムを修正したエアバッグコントロールユニットに交換する。

識別：改善済車両にはエンジンルーム内のネームプレート下、もしくはカウルパネルのリベット穴間に黄色ペイントを塗布する。
