## 改善箇所説明図

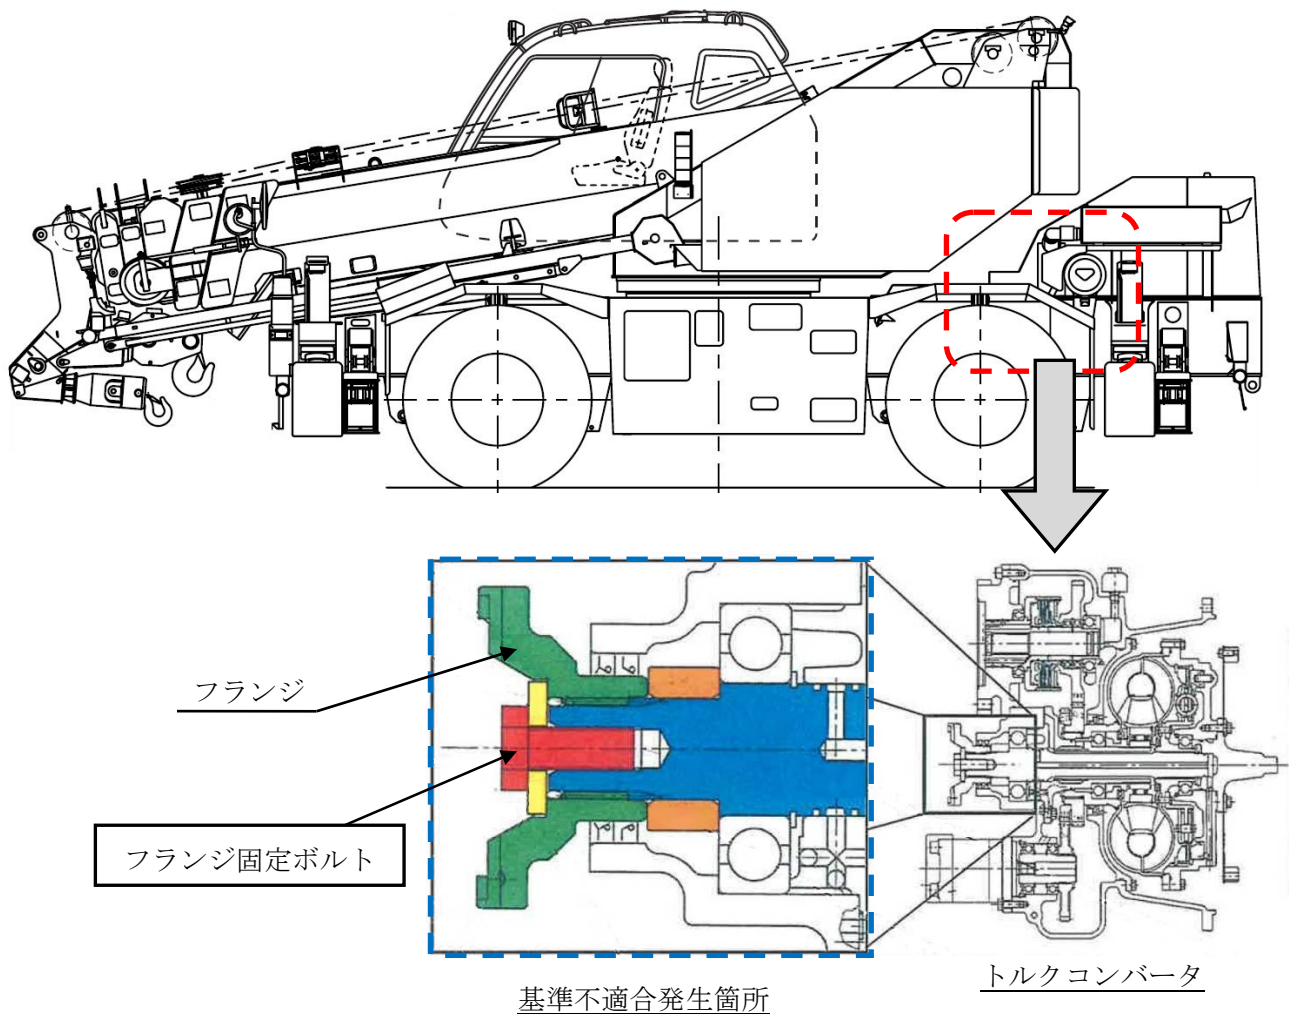
ホイールクレーンの動力伝達装置において、トルクコンバータのスプライン部の設計評価が不適切なため、長期間の走行によりスペーサ及びフランジの合わせ面が摩耗し、フランジ固定ボルトの軸力が低下して緩むことがある。そのため、そのままの状態で使用を続けると、当該ボルトが脱落して、最悪の場合、フランジが外れ、動力伝達することができなくなり走行不能となるおそれがある。

全車両、ネジロック剤の塗布量を増やしたボルトに交換する。

識別：フランジ固定ボルトの頭部に白色ペイントを行う。
