## 改善箇所説明図

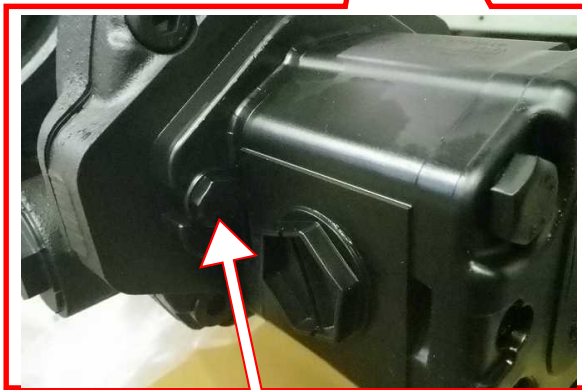
パワーステアリング用油圧ポンプにおいて、当該ポンプの取付ボルトの選定が不適切なため、取付ボルトが正しく組み付いていない。そのため、走行振動等により取付ボルトのねじ山が損傷し、そのままの状態で使用が続けると、取付ボルトに緩みが生じ、パワーステアリング用油圧ポンプの取付部からオイルが漏れて油圧が低下し、ハンドル操作が重くなるおそれがある。また、オイルがなくなると走行モータが作動せずに走行不能となるおそれがある。

取付けボルト 誤) 3/8-16UNC(六角頭)
