## 改善箇所説明図①

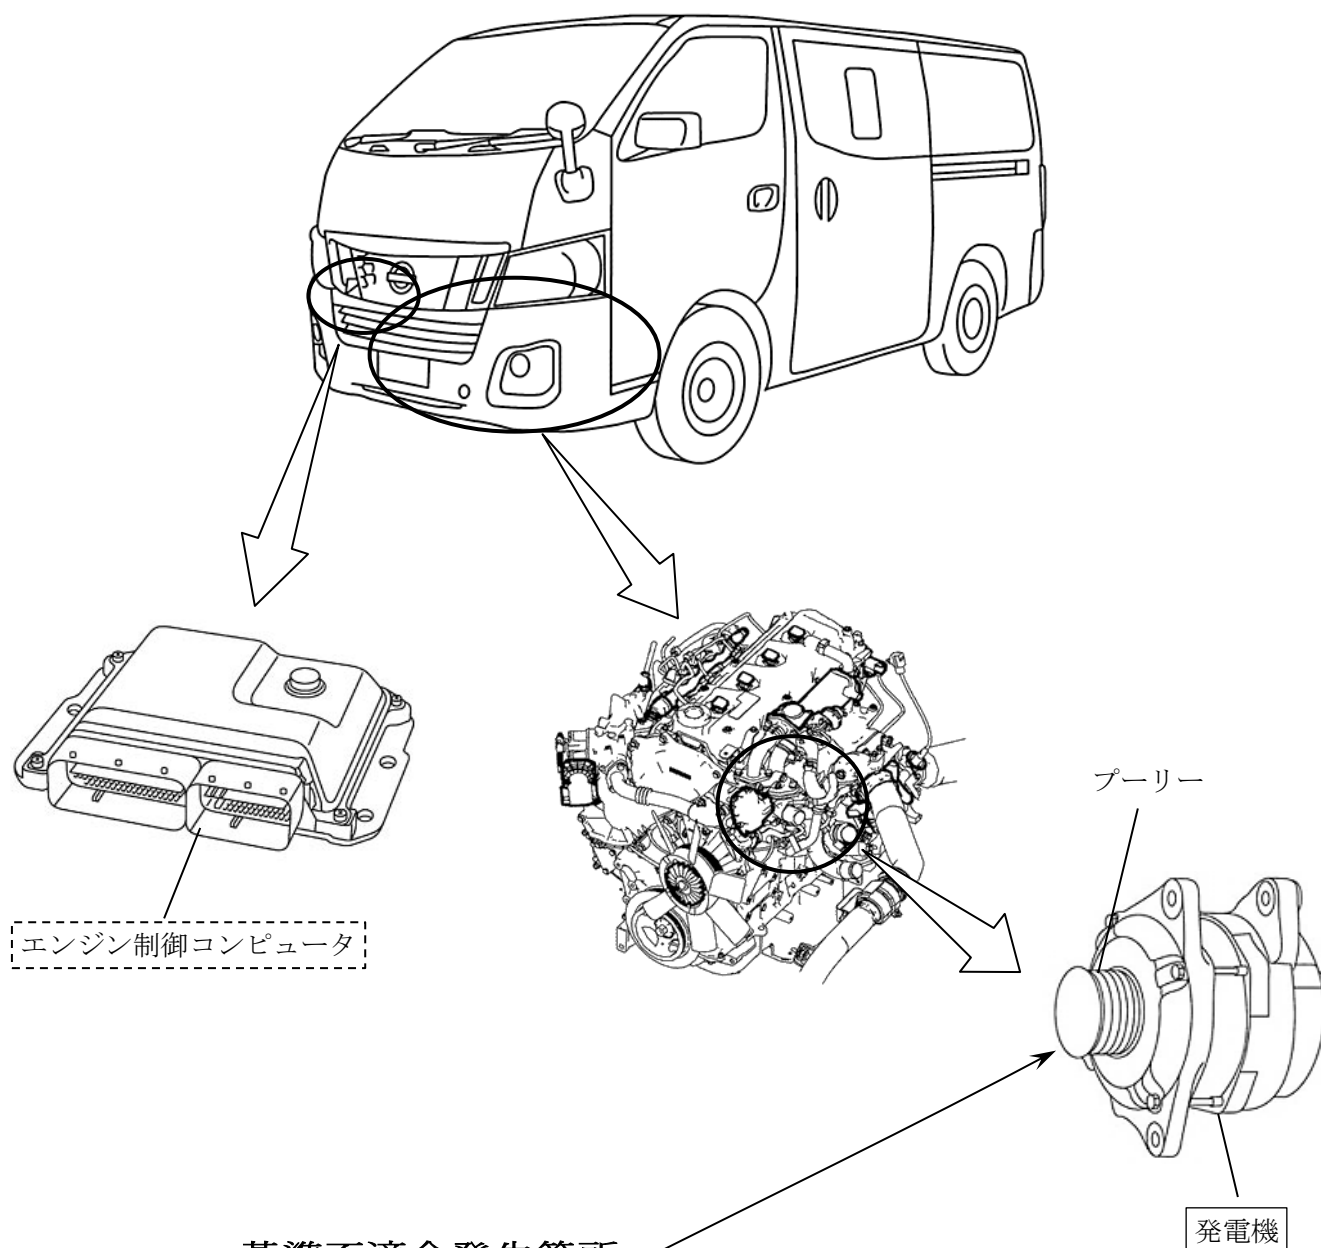
ディーゼルエンジン車の発電機において、補機ベルトからの圧力に対してプーリー内のベアリングの耐久性が不足しているため、エンジンの回転変動の繰り返しにより当該ベアリングが破損するものがある。そのため、そのまま使用を続けると、当該プーリーが脱落して充電警告灯が点灯し、最悪の場合、走行中にエンストし再始動できなくなるおそれがある。

全車両、当該発電機および補機ベルトを対策品と交換する。また、寒冷地仕様車は、エンジン制御コンピュータを対策品の発電機に適合したプログラムに修正する。

識別：銀色のシールをモデルナンバープレートの上横に貼り付ける。

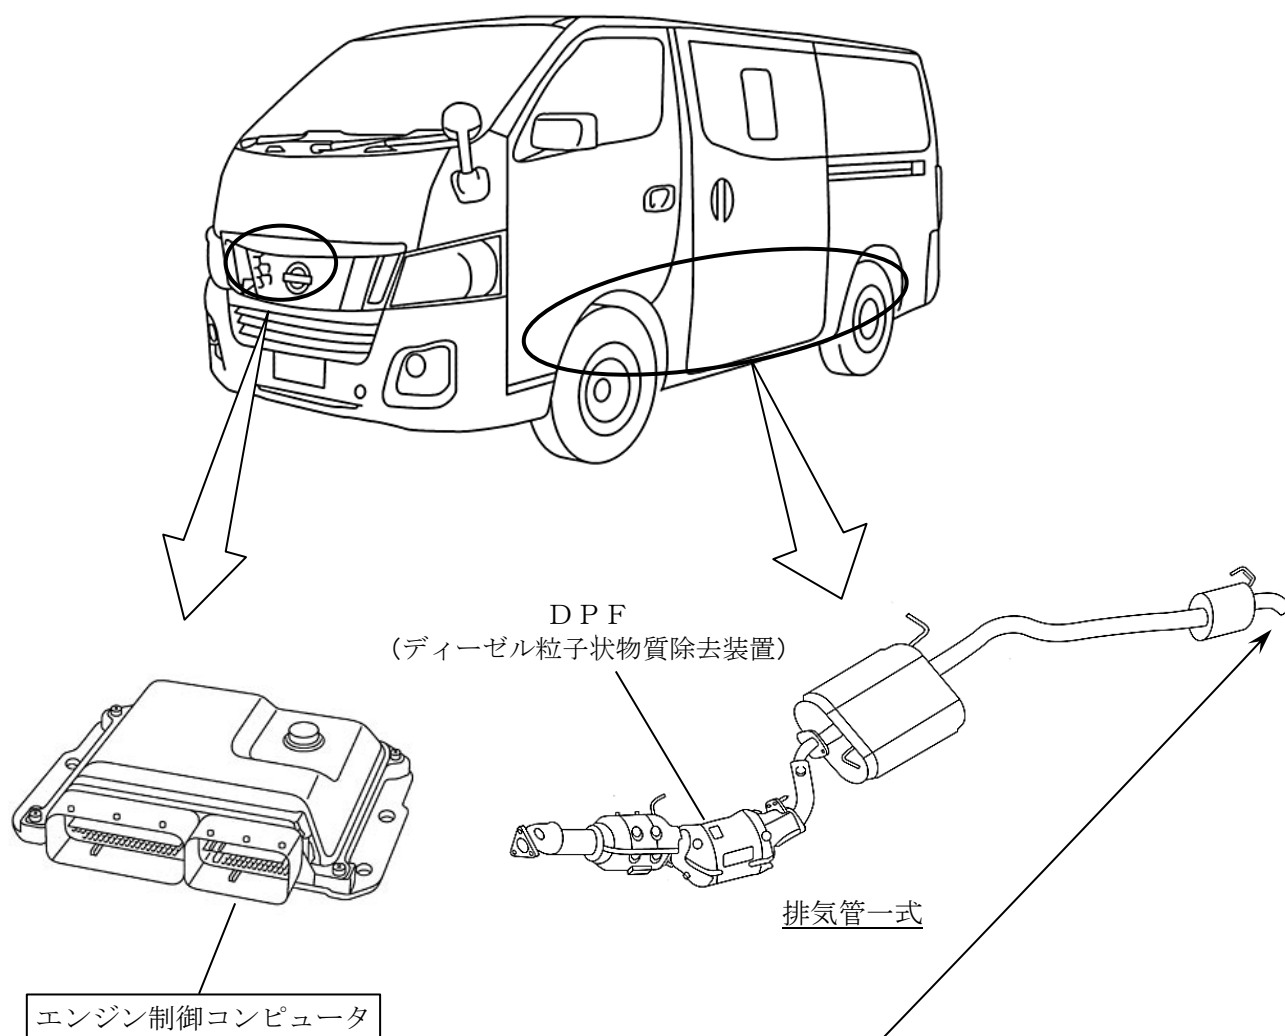
## 改善箇所説明図②

ディーゼルエンジン車のDPF（ディーゼル粒子状物質除去装置）において、高速走行などの高負荷運転後の再生（捕集した粒子状物質の燃焼除去）時に、排気ガス温度が高い場合がある。そのため、高速走行などの高負荷運転後に、排気管出口付近が草などで覆われるような場所に停車してDPFの再生を行なった場合、排気管後方の草などが発火し、車体などを焼損するおそれがある。

全車両、エンジン制御コンピュータのプログラムを修正する。

識別：銀色のシールをモデルナンバープレートに貼り付ける。
