## 改善箇所説明図

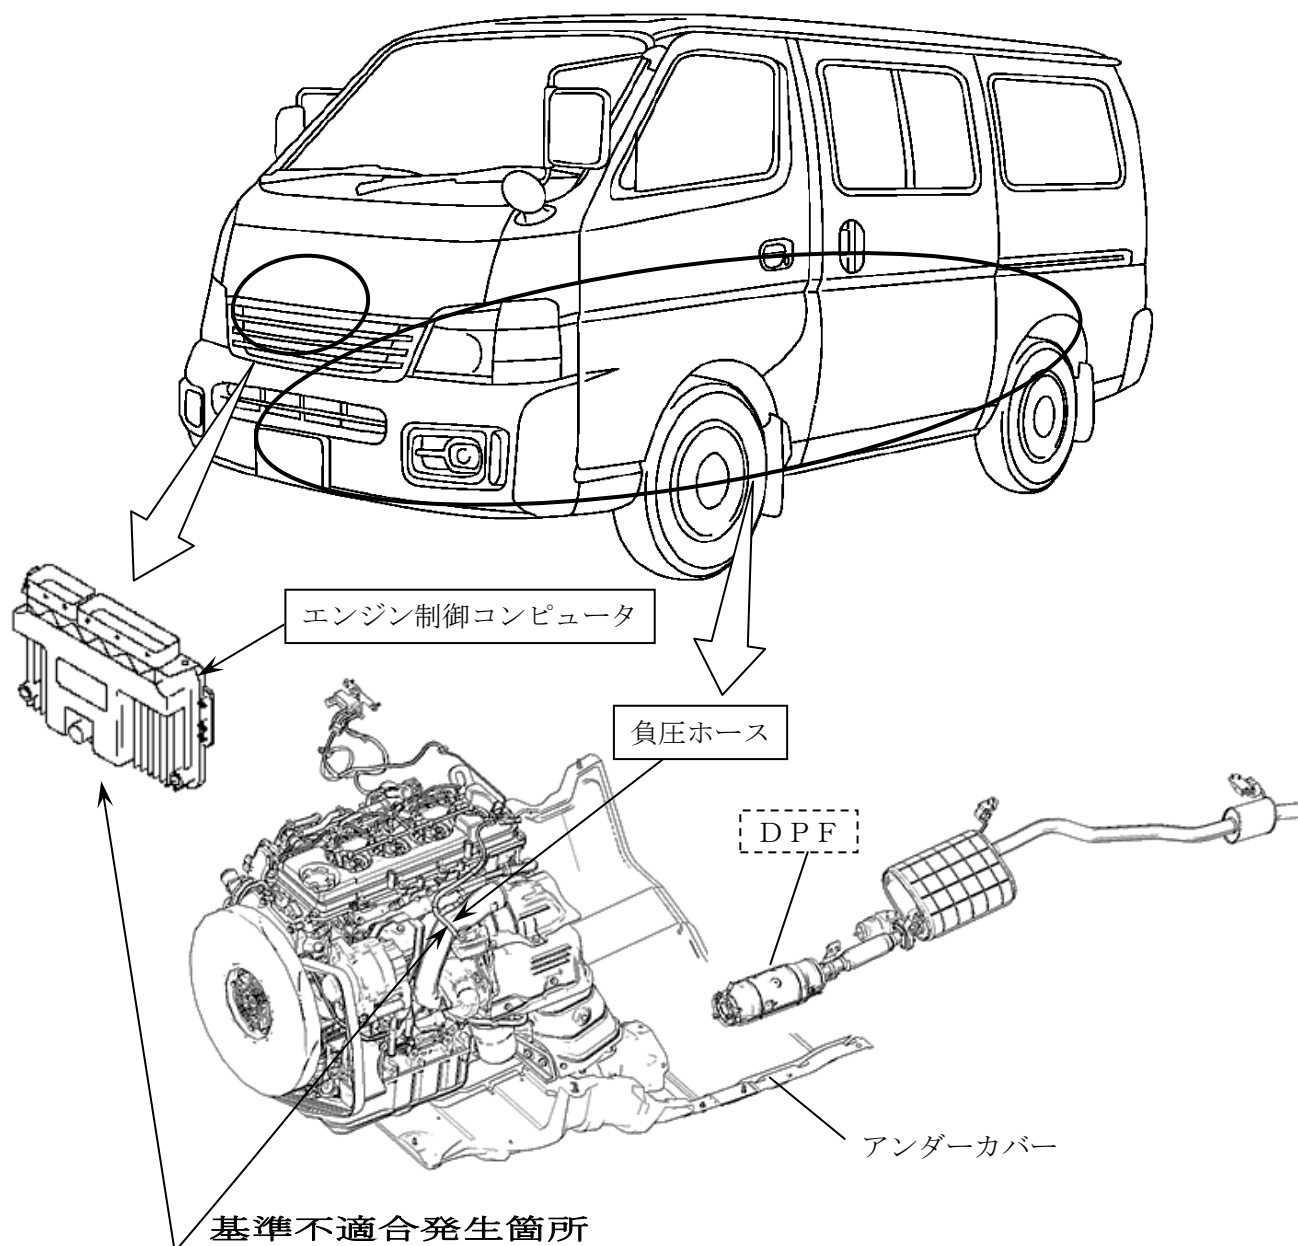
ディーゼルトーボエンジン搭載車において、過給機の負圧ホースの耐久性が不足しているため、エンジンからの被熱により当該ホースに亀裂が発生するおそれがある。また、DPF（ディーゼル粒子状物質除去装置）のPM（黒煙等からなる粒子状物質）除去制御プログラムが不適切なため、PMが過度に多量に堆積した場合であってもDPFの再生を行うことがある。そのため、そのまま使用を続けると、当該ホースの亀裂による負圧低下のために発生する異常燃焼によりPMが過度に堆積され、そのDPFの再生時にDPFが過度に高温となって破損し、最悪の場合、アンダーカバーが焼損するおそれがある。

全車両、当該負圧ホースを対策品と交換するとともに、エンジン制御コンピュータを対策プログラムに修正する。また、DPFのPM堆積量を点検し、堆積量が多い場合には再生処理を行なう。

識別：銀色のシールをモデルナンバープレートの右横に貼り付ける。
