## 改善箇所説明図

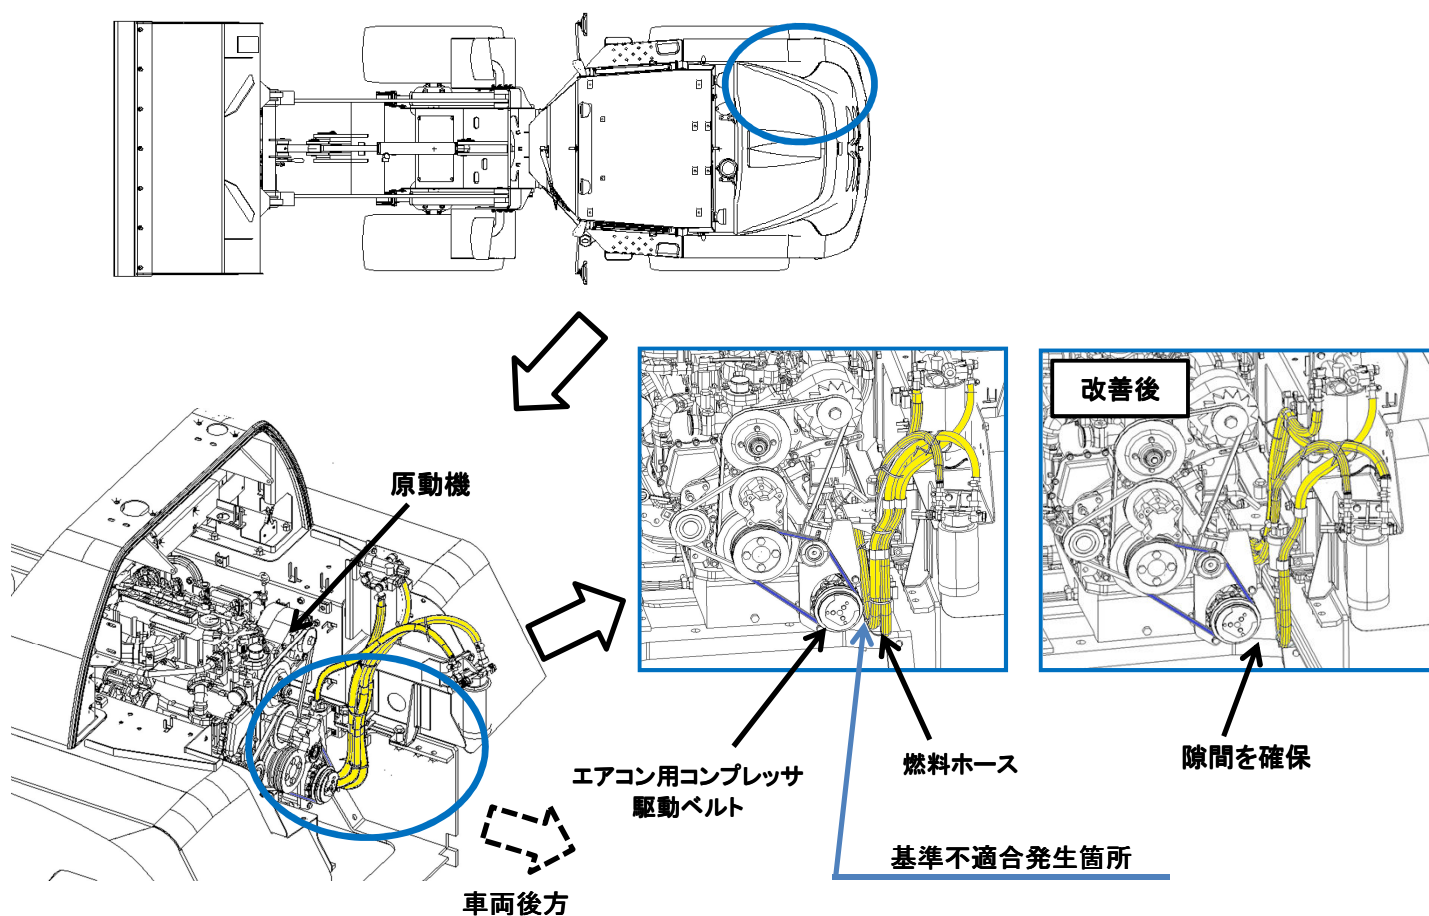
ショベル・ローダの燃料ホースにおいて、燃料ホースの配索が不適切なため、エアコン用コンプレッサ駆動ベルトとの隙間が小さいものがある。そのため、作業時の車両の振動により燃料ホースがコンプレッサ駆動用ベルトと接触して、当該ホースが摩耗し燃料が漏れるおそれがある。

改善措置の内容：全車両、燃料ホースの取り回しを変更し、ベルトとの隙間を確保する。  
また、燃料ホースを点検し、損傷しているものは新品と交換する。

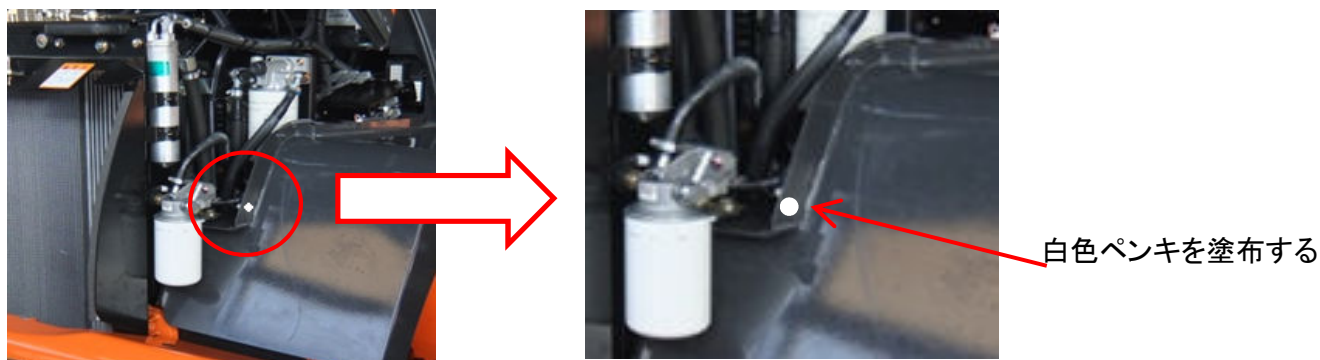
識別：対策完了車両については、車両右側のリヤフェンダに白色ペンキを塗布する。
