## 改善箇所説明図

### 不具合の内容

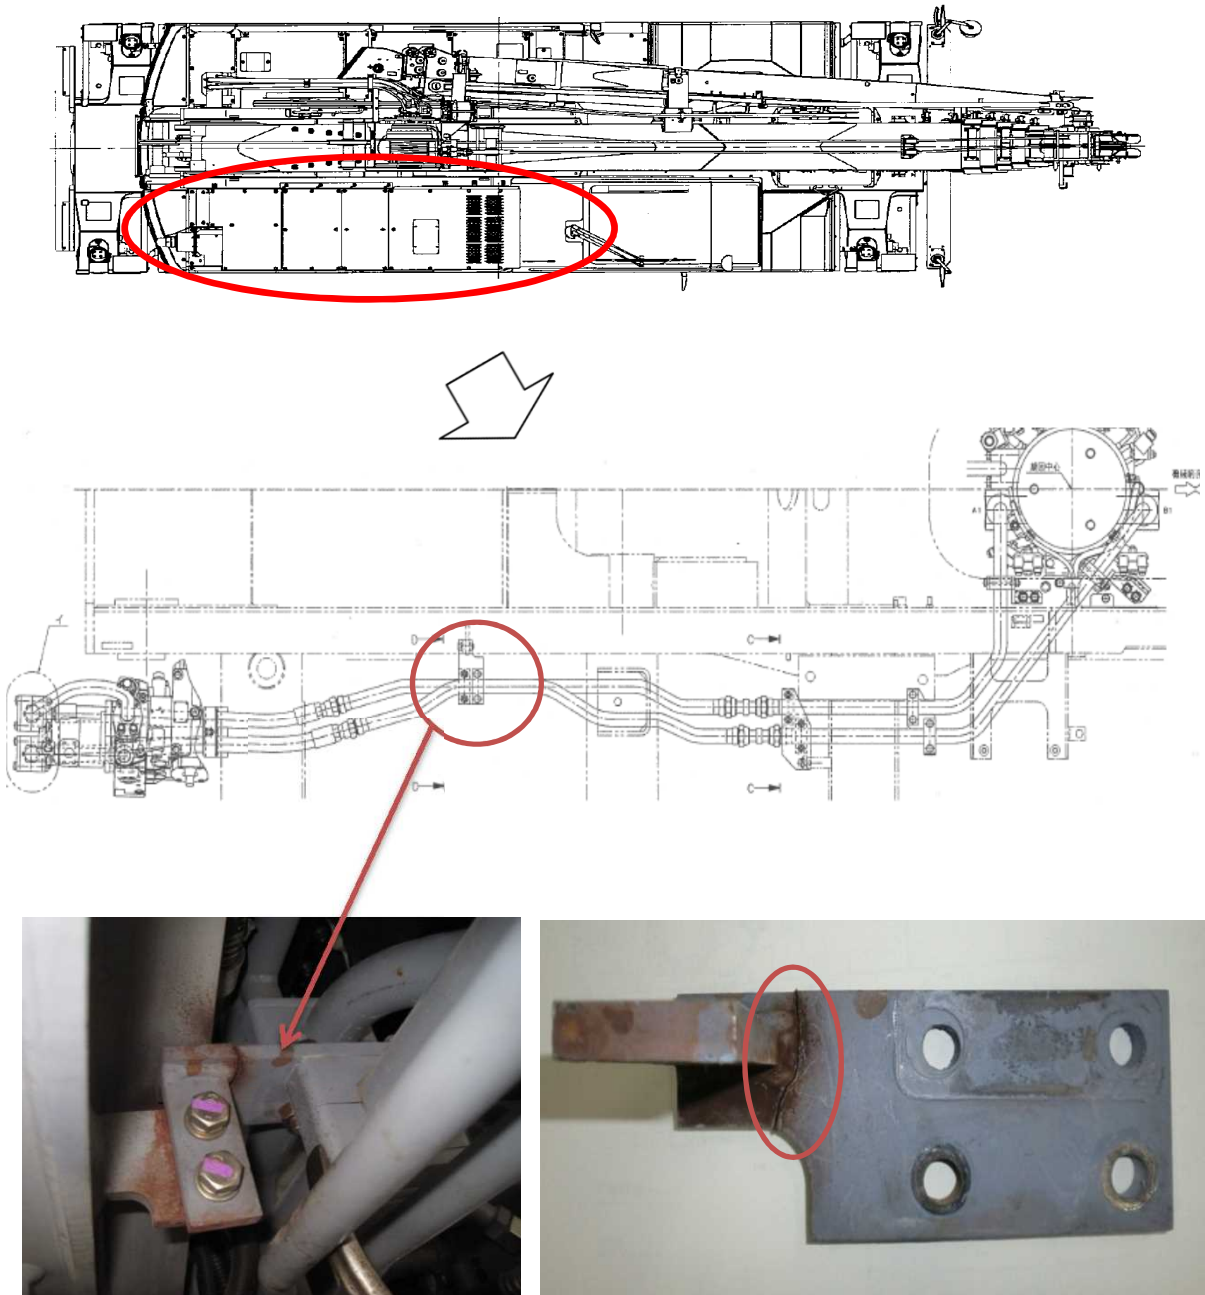
動力伝達装置の油圧配管において、当該配管を固定しているブラケットの強度検討が不適切なため、走行振動等により疲労破壊することがある。そのままの状態で使用を続けると、配管の振動により接続コネクタのナットが緩み、油が漏れ出し、最悪の場合、当該コネクタが外れて、走行モータを駆動できなくなる。

全車両、配管の取り回しを変更する。
