## 改善箇所説明図

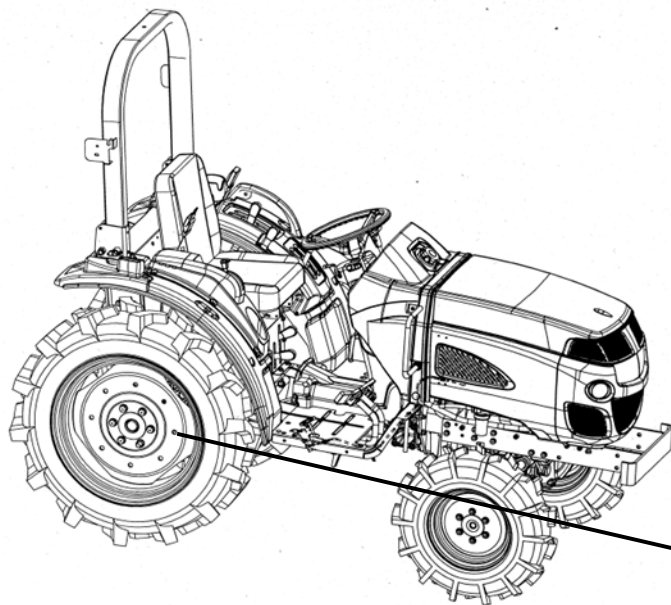
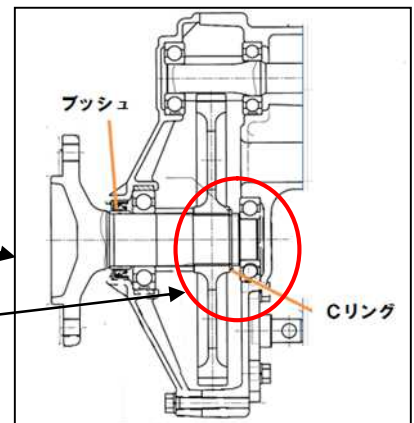
### 不具合発生箇所

農耕トラクタにおいて、車軸の製造が不適切なため、車軸の抜け止め用のCリングが正規の位置に組付けられていないおそれがある。そのため、そのままの状態で使用を続けると、車軸を固定しているブッシュ等が摩耗して車軸にがたつきが生じ、最悪の場合、走行中に車軸が抜けるおそれがある。

全車両、車両交換を行う。
