## 改善箇所説明図

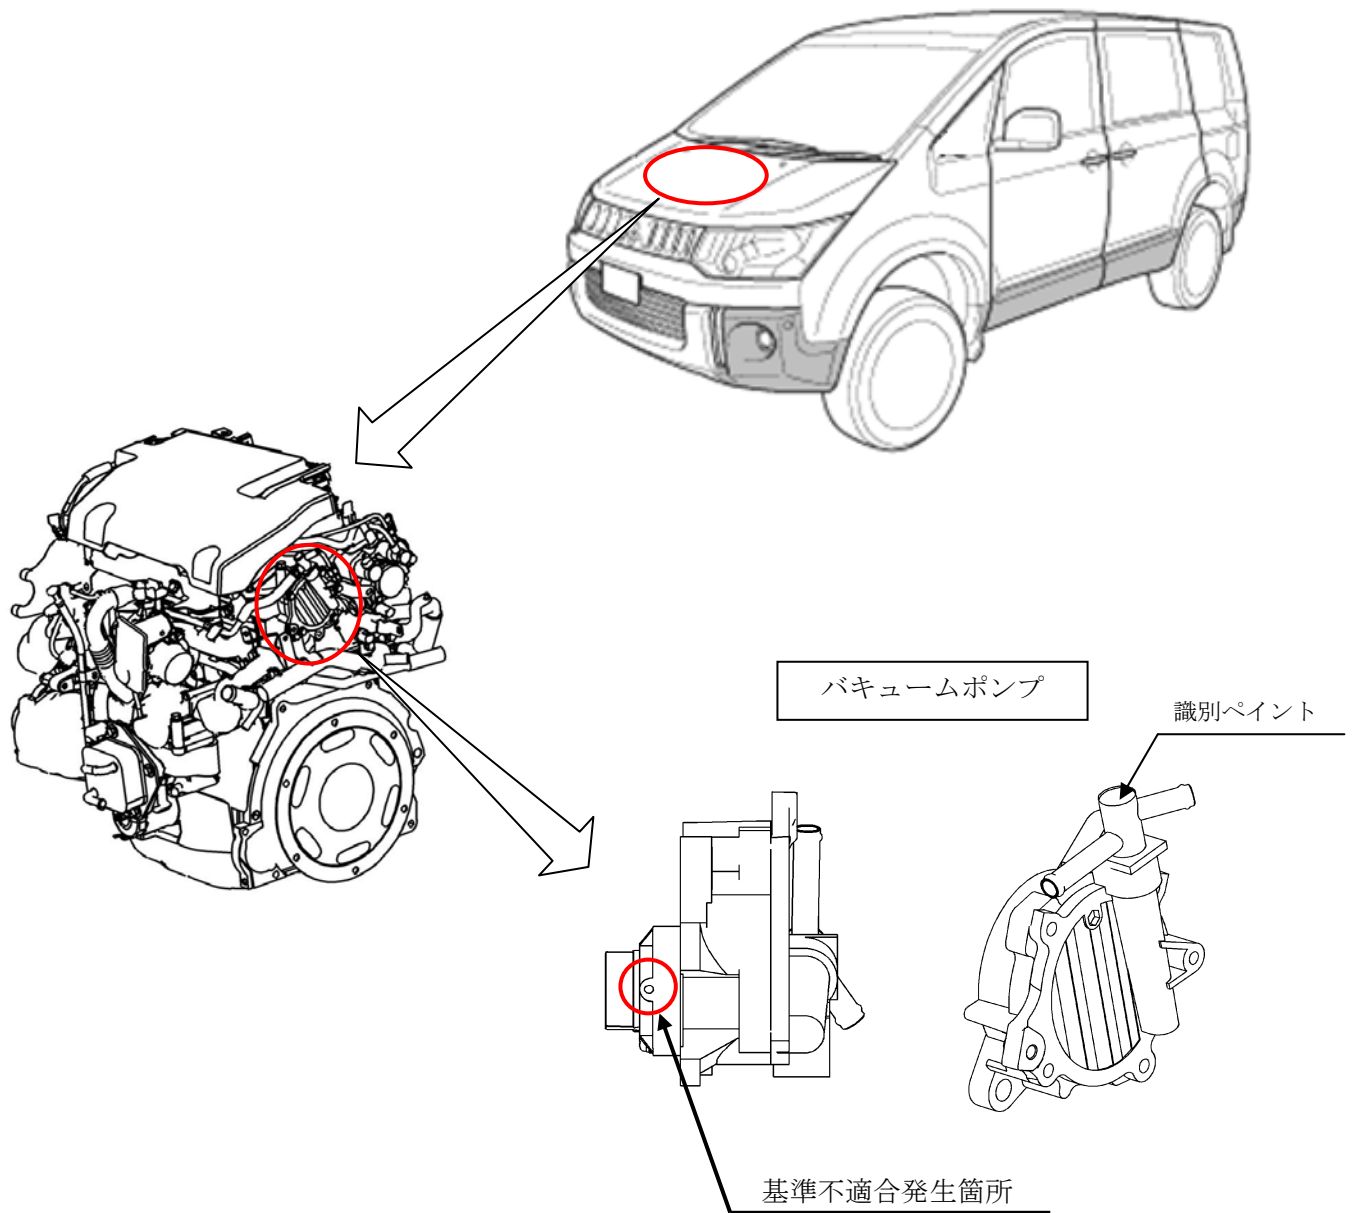
バキュームポンプにおいて、組み付け作業が不適切なため、ポンプのオイル給油穴にシール剤が浸入することがある。そのため、バキュームポンプ内のオイルが不足し、油膜によるシール性低下から負圧不足となり、最悪の場合、ブレーキペダルの操作力が増大し、制動距離が長くなるおそれがある。

注：図中の  内は確認、交換する部品を示す。

全車両、バキュームポンプを新品に交換する。なお、シリンダーヘッドのバキュームポンプへの給油穴を点検し、シール剤が残っている場合は除去する。

識別：バキュームポンプの上部に、白または黄色のペイントを塗布する。
