# 改善箇所説明図

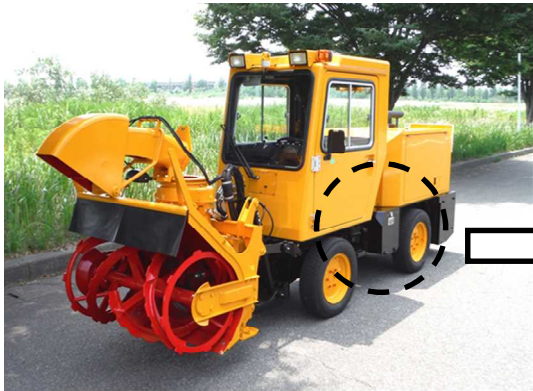
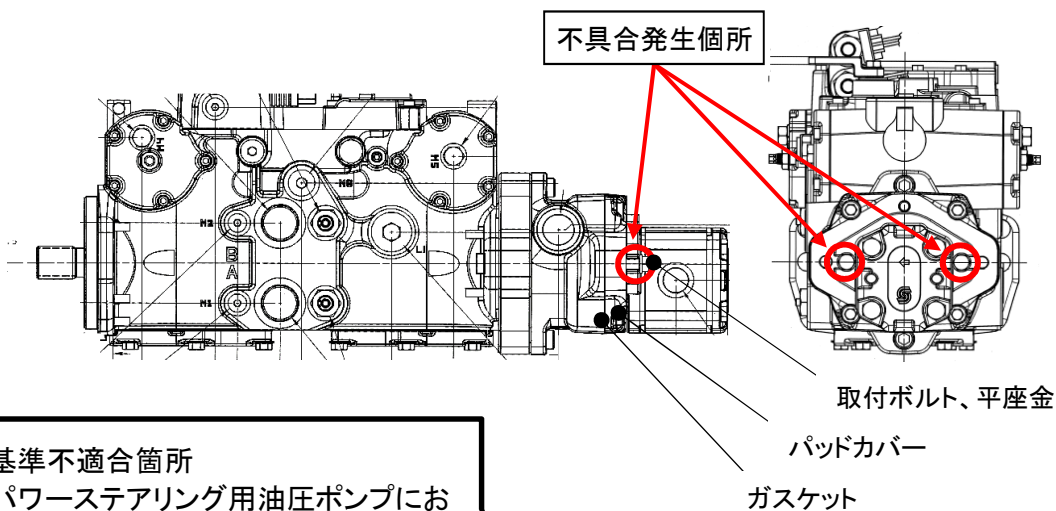
パワーステアリング用油圧ポンプにおいて、当該ポンプの取付ボルトの選定が不適切なため、取付ボルトが正しく組み付いていない。そのため、走行振動等により取付ボルトのねじ山が損傷し、そのままの状態で使用を続けると、取付ボルトに緩みが生じ、パワーステアリング用油圧ポンプの取付部からオイルが漏れて油圧が低下し、ハンドル操作が重くなるおそれがある。また、オイルがなくなると走行モータが作動せずに走行不能となるおそれがある。

全車両、油圧ポンプ取付パッドカバー及びガスケットを新品に交換する。また、取付ボルト、平座金を正規品に交換する。
