## 改善箇所説明図

### 基準不適合発生箇所

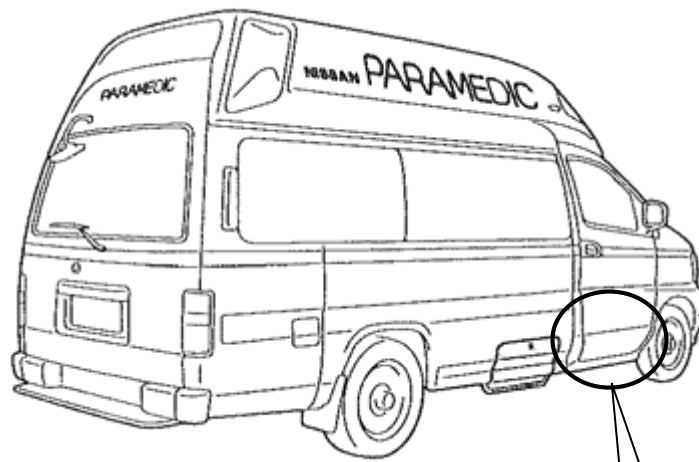
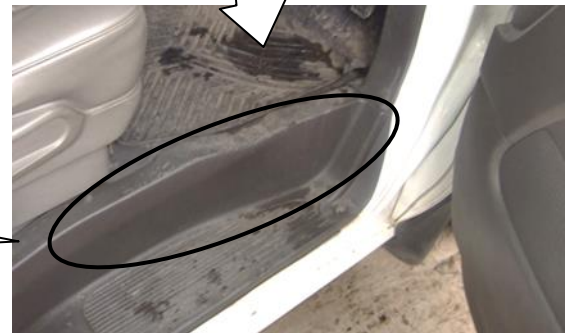
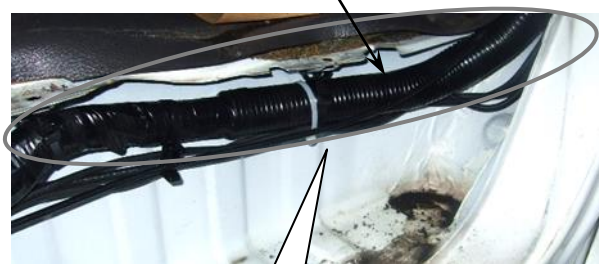
運転席側ステップ部

緊急用自動車において、運転席側ステップ内に配索されているハーネスの防水処理が不適切なため、靴底等に着した雪などにより車室内に入った水がステップ部に流れてハーネスの保護カバー内に溜まり、浸水した当該ハーネスのジョイント部が腐食して断線することがある。そのため、そのまま使用を続けると、最悪の場合、エンジンが始動できなくなるおそれがある。

全車両、当該ハーネスに防水処理を行なう。また、ジョイント部を点検し、錆が認められるものはジョイント部を新品と交換する。
