## 改善箇所説明図

### 【不具合の内容】

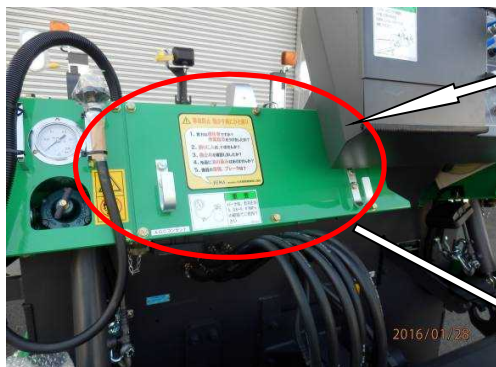
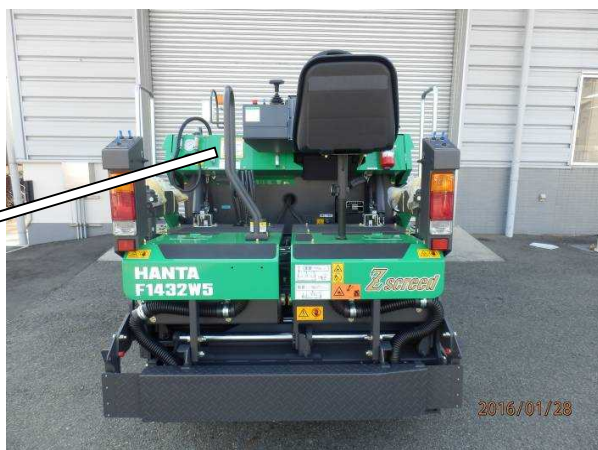
車両後部左側パネル内にリレーが  
取付けられている。

リヤパネルカバーを外すと、リレーユニット  
が現れる。

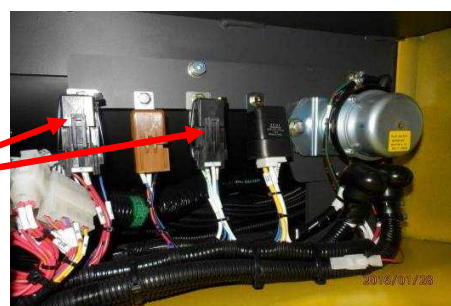
リレー取付けの様子

・アスファルト・フィニッシャのエンジンコントロールユニットにおいて、電源リレー部の設計が不適切なため、電源リレーとリレーホルダーの嵌合が甘い。そのため、そのままの状態で使用を続けると、走行時の振動等によりリレーホルダーから電源リレー外れ、インジェクタ、フューエルポンプ等へ電源供給ができなくなり、エンジンが停止し、再始動できなくなるおそれがある。

・全車両、電源リレーを対策品に交換する。また、電源リレーとリレーホルダーを結束バンドで固定する。
