## 改善箇所説明図

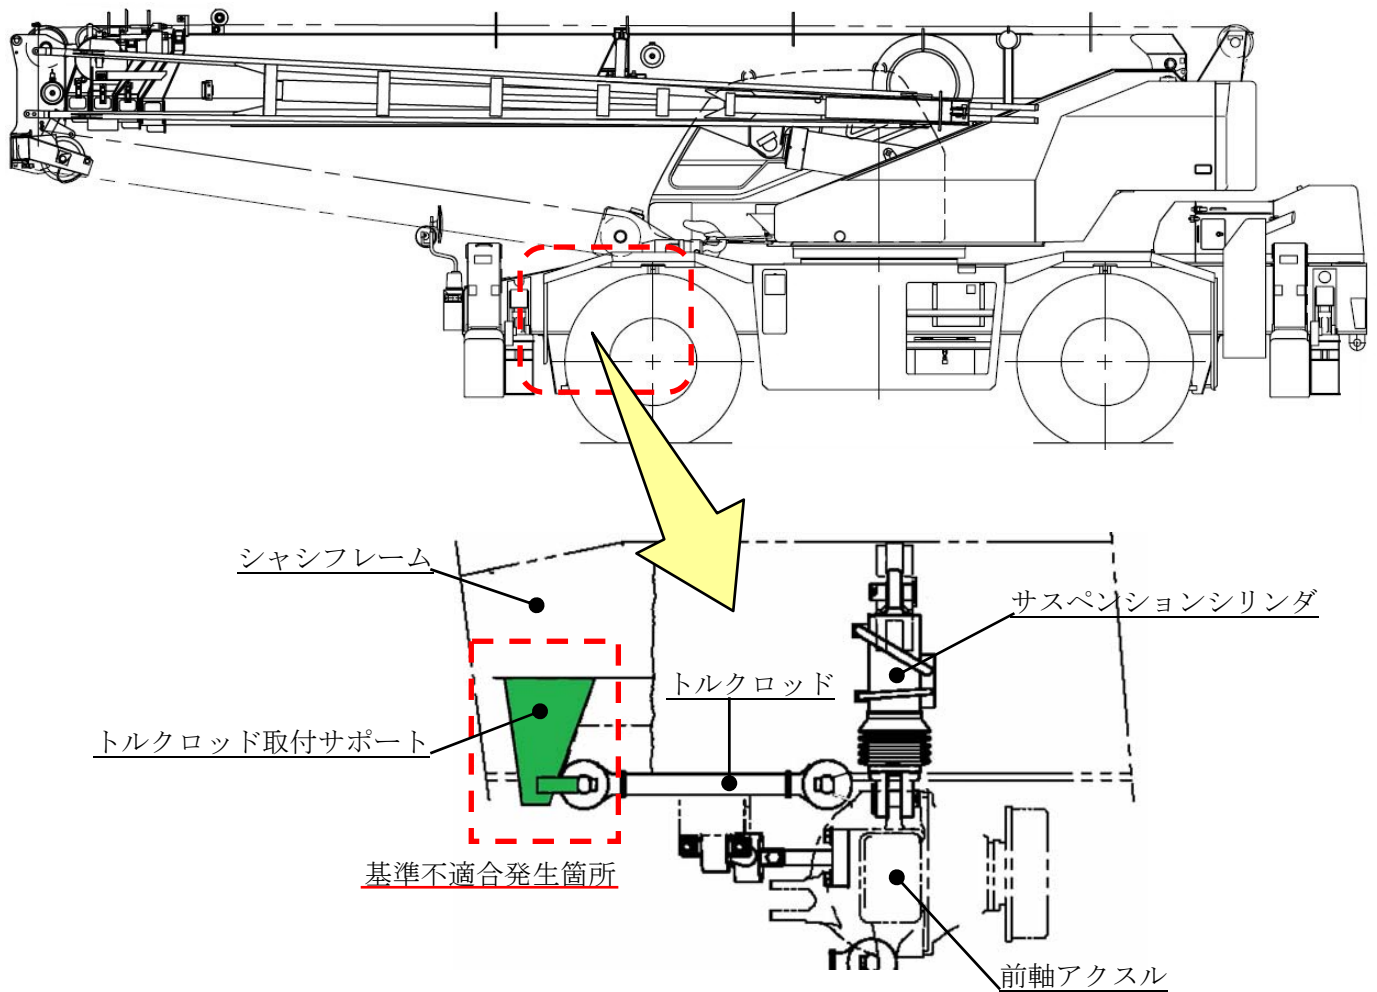
ホイール・クレーンの緩衝装置において、トルクロッド取付サポートの強度が不足しているため、急制動をかけると、当該サポートの取付部に疲労限度を超える応力がかかることがある。そのため、トルクロッド取付サポートの取付部に亀裂が入り、そのままの状態で使用を続けると、トルクロッド取付サポートの取付部が破損して、トルクロッドが外れるおそれがある。

全車両、トルクロッド取付サポートに補強板を追加する。
