# 改善箇所説明図

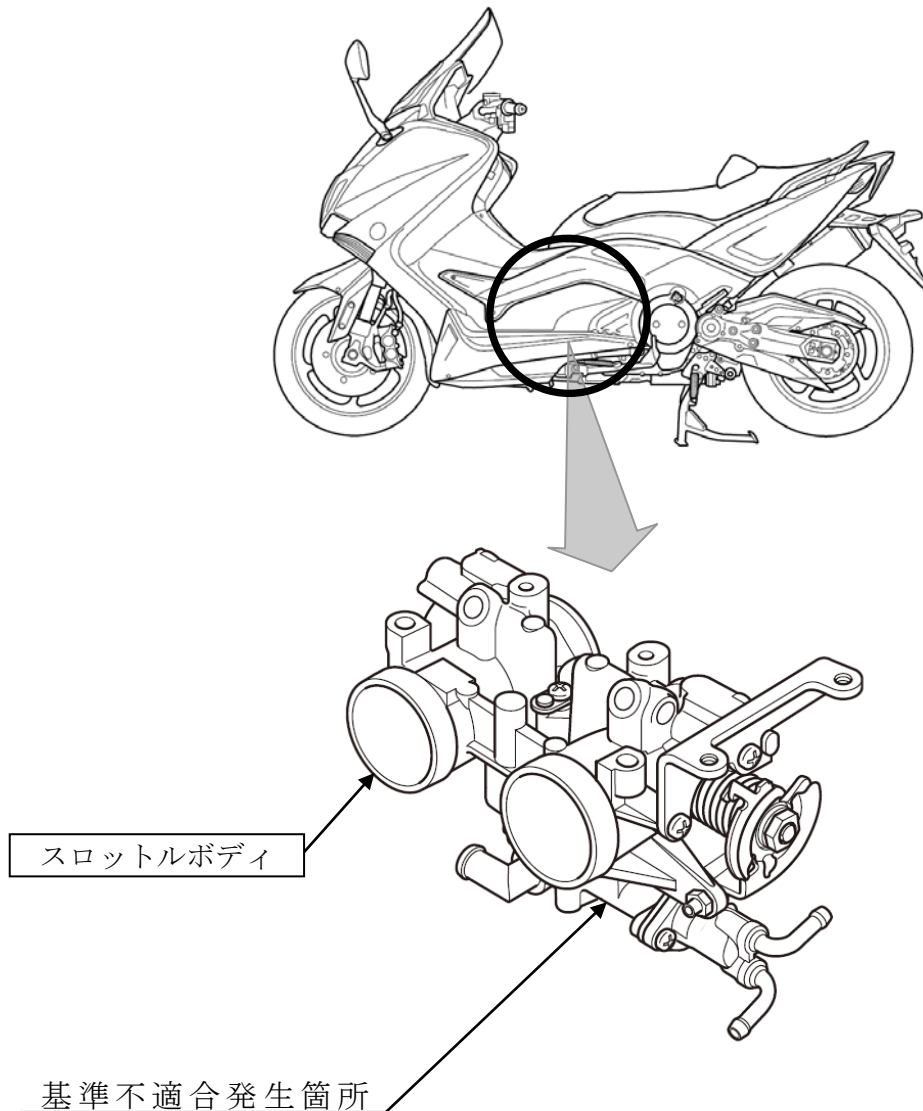
原動機のスロットルボディにおいて、空気量を調整する部品の加工が不適切なため、冷却水が高温時に空気量を調整する弁が閉じず、空気がエンジンへ過剰に供給されることがある。そのため、走行中にスロットルを全閉にしてもエンジン回転がアイドリング回転数まで下がらなくなるおそれがある。

改善の内容：全車両、スロットルボディを良品と交換する。

識別：サイドスタンド取り付け部付近に白ペイントを塗布する。
