## 改善箇所説明図

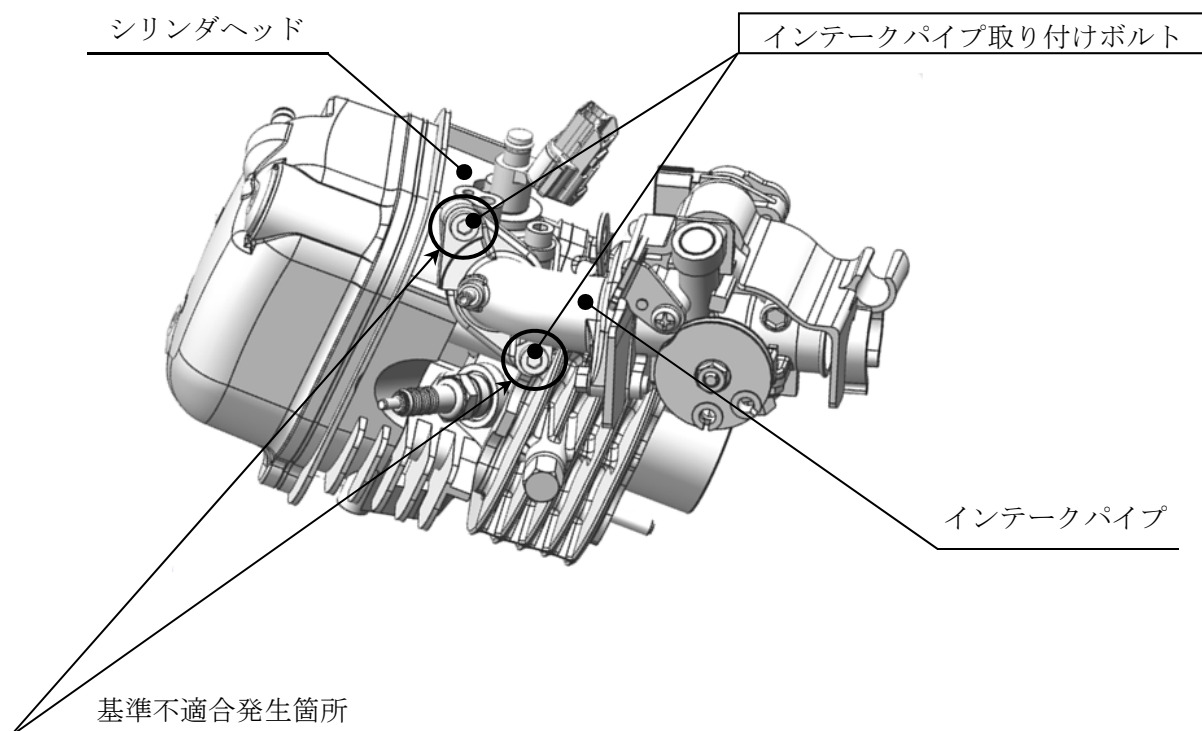
原動機において、インテークパイプの取り付けボルトの締め付けトルクが不足しているものがあり、当該ボルトが緩んでインテークパイプ取り付け部の隙間から空気を吸い込むことによって、走行中に意図せずエンジン回転数が上昇するおそれがある。

全車両、インテークパイプ取り付けボルトの締め付けトルクを点検し、ボルトが緩んでいるものについてはOリングを交換し規定トルクで締め付ける。
