## 改善箇所説明図

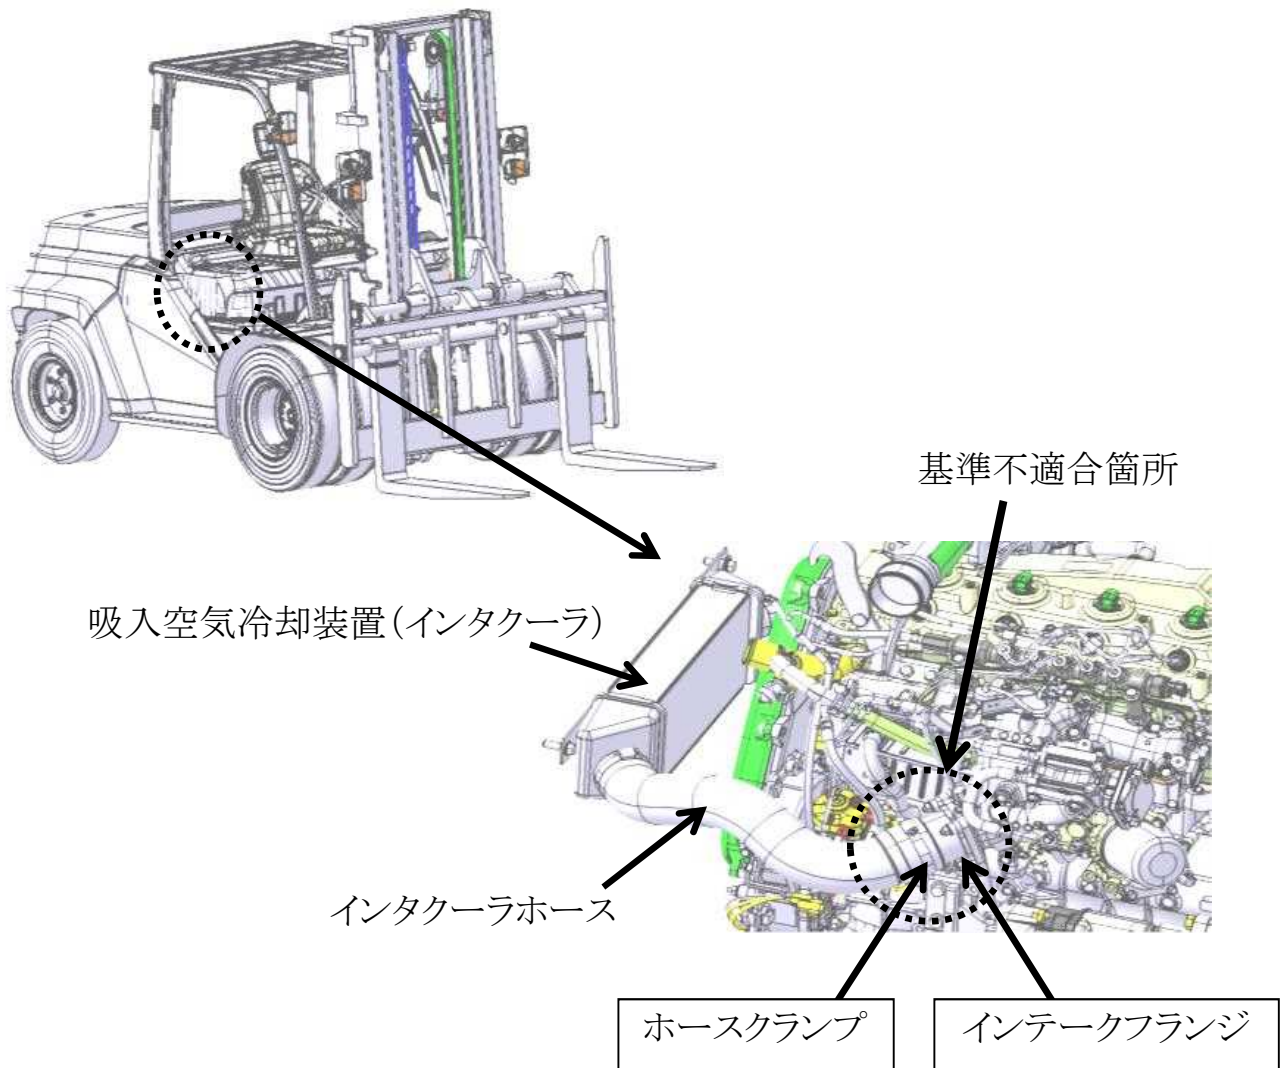
注:  は交換部品を示す。

エンジン式フォークリフトの原動機において、インタクーラホースとインテークフランジの接続設計が不適切なため、接続部の締結力が不足している。そのため、エンジンから受ける熱等によりインタクーラホースの硬度が低下した状況下で、繰り返しエンジン負荷が大きい作業を行うと、インタクーラホースが抜け、エンジンの出力が低下するおそれがある。また、排気ガスが大型特殊自動車排出ガス規制の基準値を超え、保安基準に適合しなくなるおそれがある。

全車両、インテークフランジおよび、ホースクランプを対策品と交換する。
