## 改善箇所説明図

### 基準不適合発生箇所

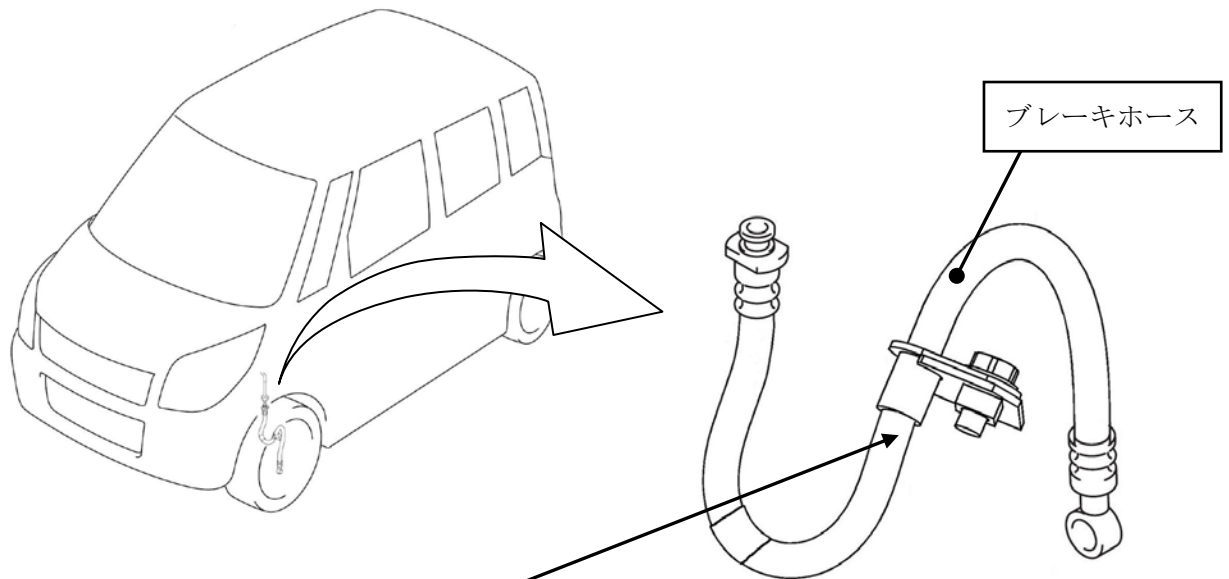
前輪のブレーキにおいて、ブレーキホースのレイアウトが不適切なため、ハンドルを一杯に切った際、曲げRが小さくなり、その繰り返しでブレーキホースの内部に亀裂が発生することがある。そのため、そのままの状態で使用を続けると亀裂が広がり、ブレーキ液が漏れて警告灯が点灯し、最悪の場合、制動力が低下するおそれがある。

| 【改善前】 | 【改善後】 |
|---|---|
| <p>← 車体側</p> <p>ブレーキ<br/>キャリパー側 →</p> | <p>6 mm長さを長くした</p> <p>金具の向き変更</p> <p>リんフォースを追加</p> <p>← 車体側</p> <p>ブレーキ<br/>キャリパー側 →</p> |

全車両、ブレーキホースを対策品と交換する。

識別： エンジンルーム内の車台番号打刻位置右側に黄色のシールを貼付する。
