# 改善箇所説明図

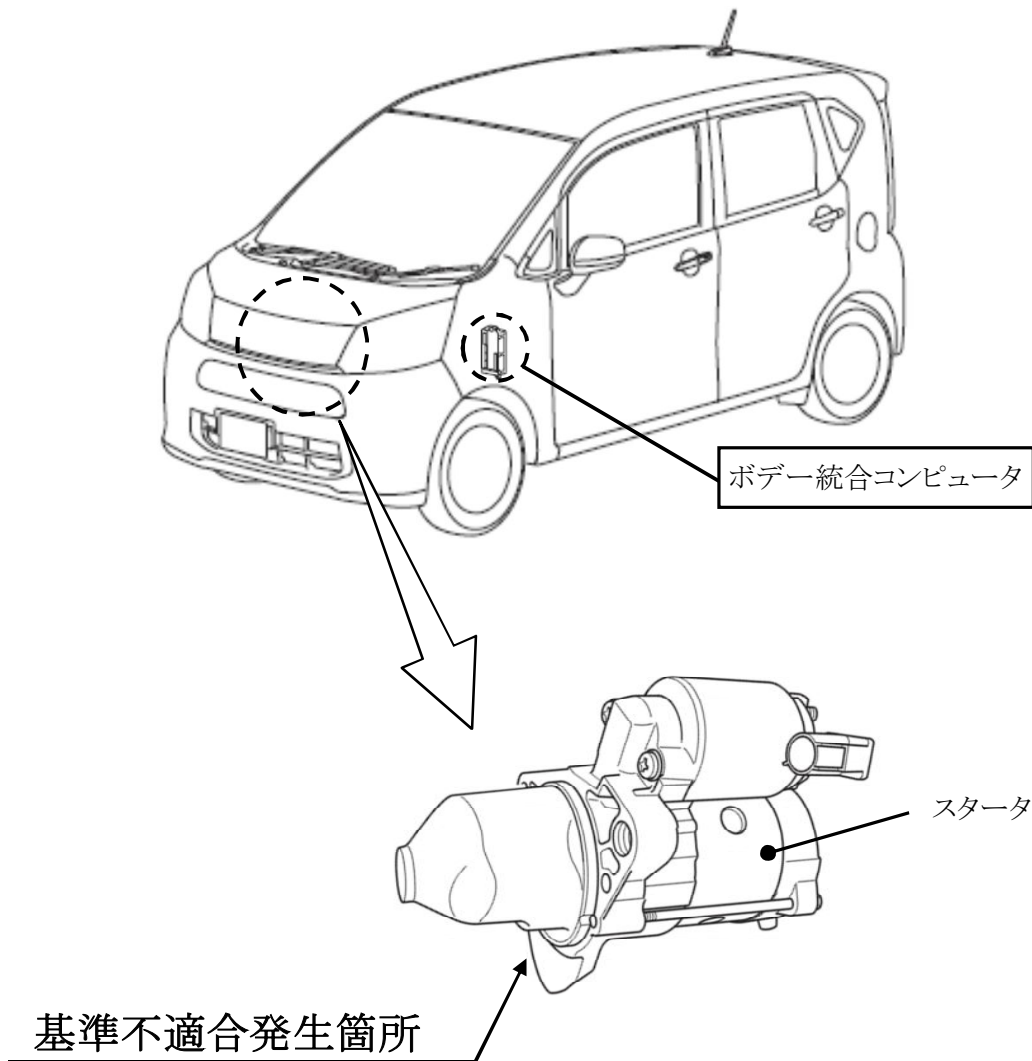
注:   は修正部品を示す。

プッシュスタート付車のエンジン始動装置(スタータ)において、スタータ作動制御プログラムが不適切なため、プッシュスタートボタンの操作の直後に、シフトをPからNレンジに操作をすると、スタータ内部が焼きつくことがある。そのため、スタータ内部が固着により異音が発生し、そのまま使用を続けると、最悪の場合、エンジンが始動できなくなるおそれがある。

全車両、スタータ作動制御プログラムを変更する。

車室内車台番号打刻位置の車両後方側に黄色ペイントを塗布する。
