## 改善箇所説明図①、②

## 改善箇所説明図③

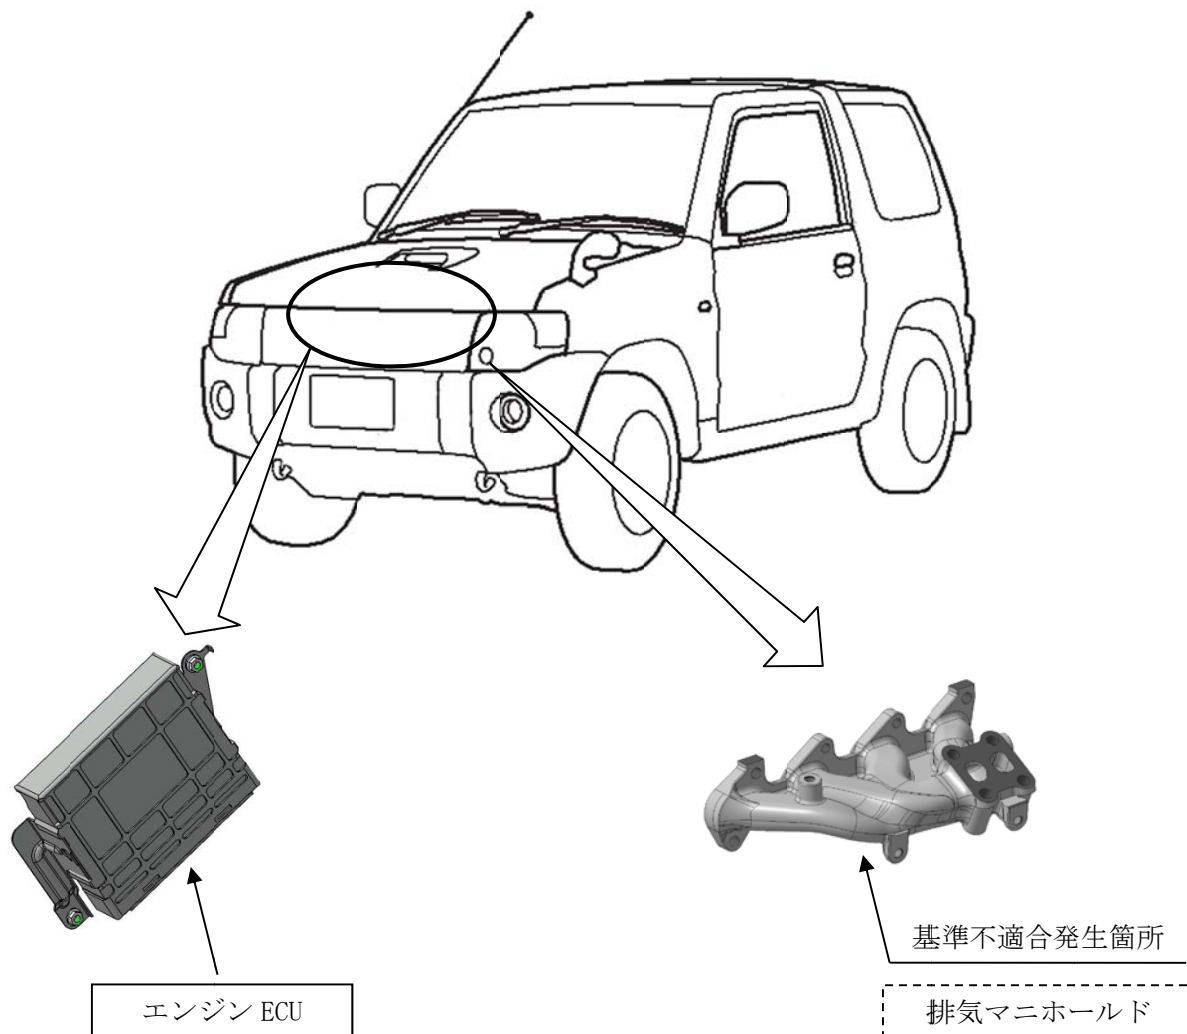
- ①過給機付車のエンジンECUの制御プログラムにおいて、燃料噴射量の設定が不適切なため、中高回転・高負荷域で走行すると排気ガス温度が著しく高くなることもある。そのため、そのまま使用を続けると熱疲労により排気マニホールドに亀裂が生じ、排気ガス漏れに至るおそれがある。
- ②過給機付車のエンジンECUの制御プログラムにおいて、ノッキングの制御データが不適切なため、ノッキングを誤検知し、点火時期が遅れ、排気ガス温度が著しく高くなることもある。そのため、そのまま使用を続けると熱疲労により排気マニホールドに亀裂が生じ、排気ガス漏れに至るおそれがある。

- ①全車両、エンジンECUの燃料噴射量制御プログラムを対策仕様書き替え、またはエンジンECUを対策品に交換する。また、全車両、排気マニホールドを新品に交換する。
- ②全車両、エンジンECUのノッキング制御プログラムを対策仕様書き替え、またはエンジンECUを対策品に交換する。また、全車両、排気マニホールドを新品に交換する。

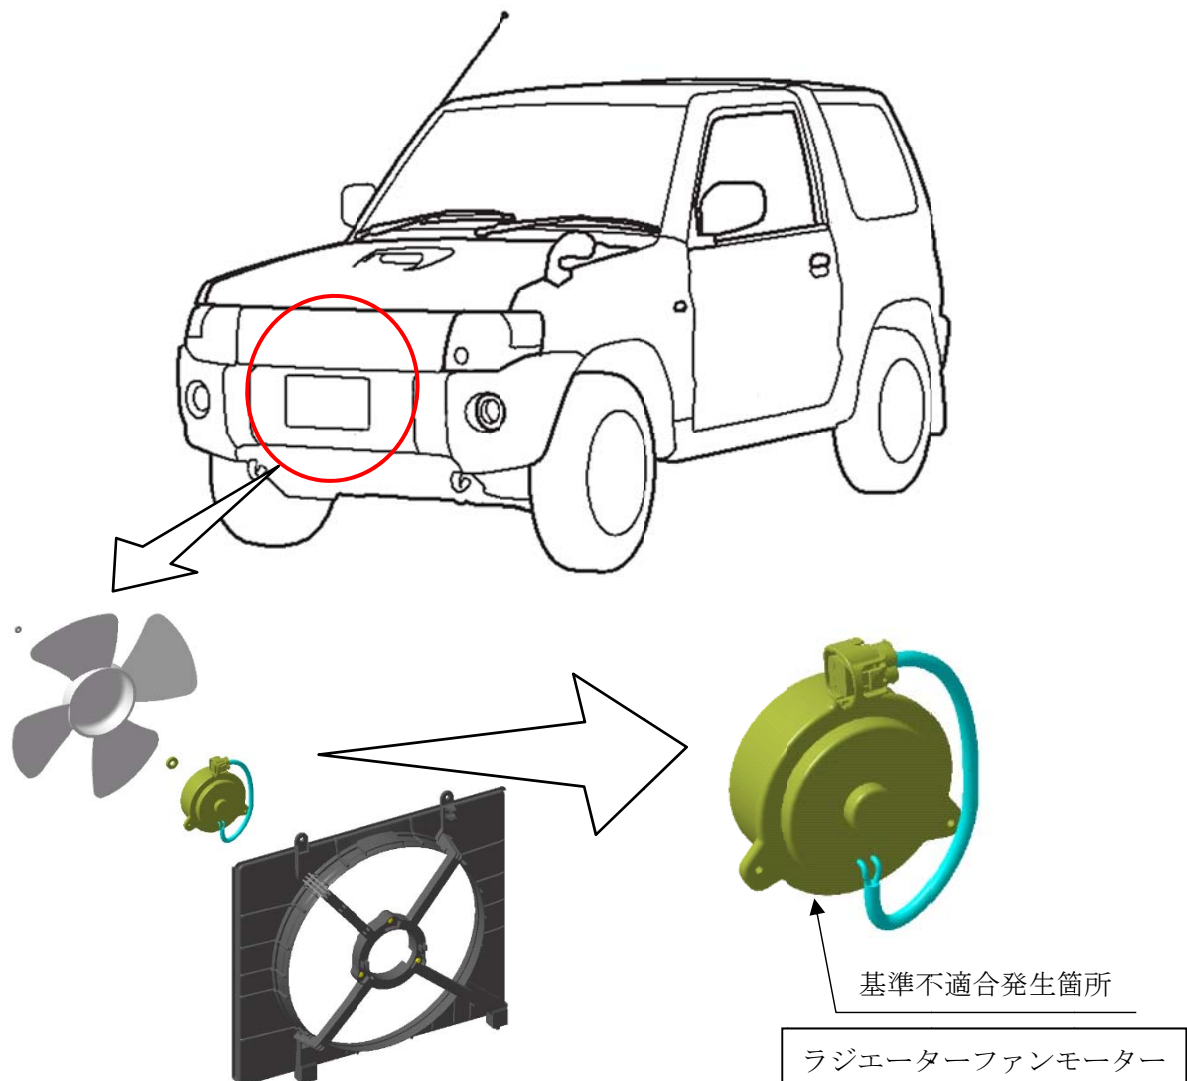
ラジエーターファンモーターにおいて、ブラシの材質が不適切なため、ブラシが吸湿して膨張することにより、接触不良となり、ラジエーターファンモーターが停止することがある。そのため、エアコンの効き不良や冷却水の水温上昇が生じ、そのまま使用を続けると、オーバーヒートやエンストに至るおそれがある。

全車両、ラジエーターファンモーターを対策品に交換する。
