# 改善箇所説明図

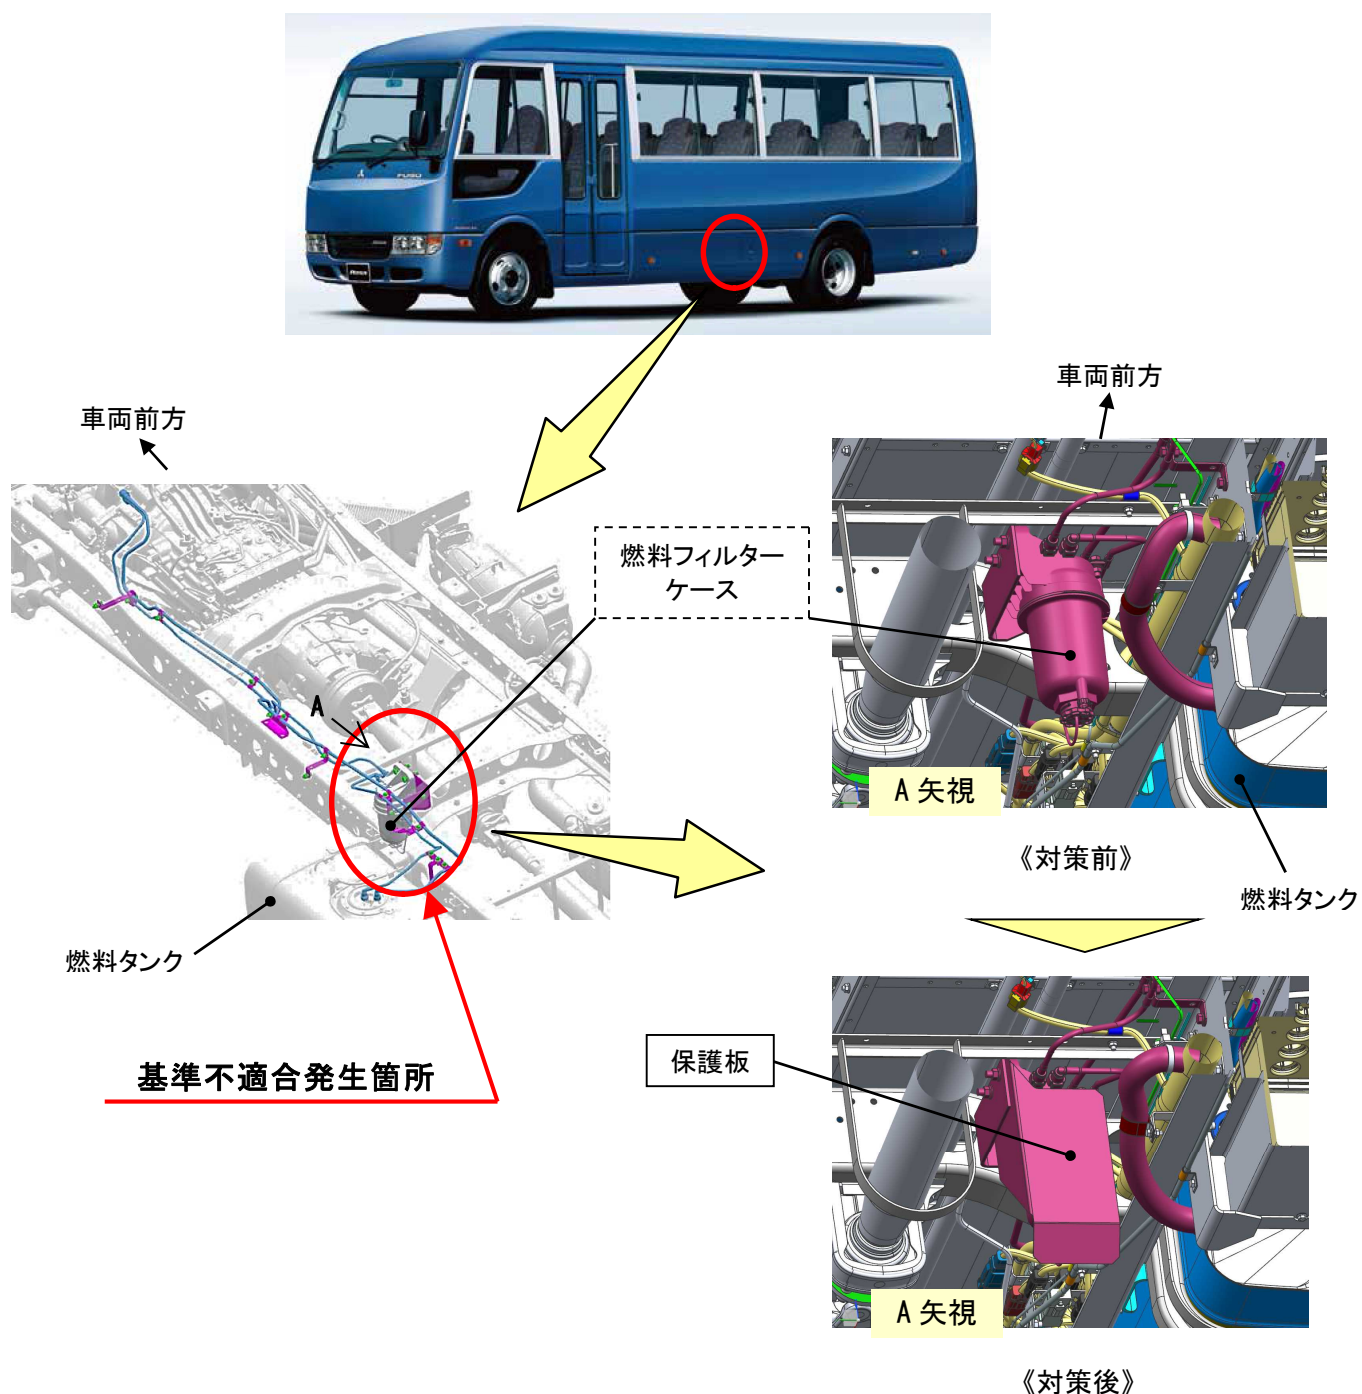
四輪駆動の小型バスにおいて、燃料フィルターケースの配置が不適切なため、走行中の飛び石等が燃料フィルターケースに当たり、ケースに亀裂が生じることがある。そのため、そのままの状態で使用を続けると、亀裂が進行し燃料が漏れ、最悪の場合、火災に至るおそれがある。

全車両、燃料フィルターケースの前側に鉄製の保護板を追加する。また、燃料フィルターケースを点検し、飛び石等による損傷が認められたものは、燃料フィルターケースを新品に交換する。
