## 改善箇所説明図

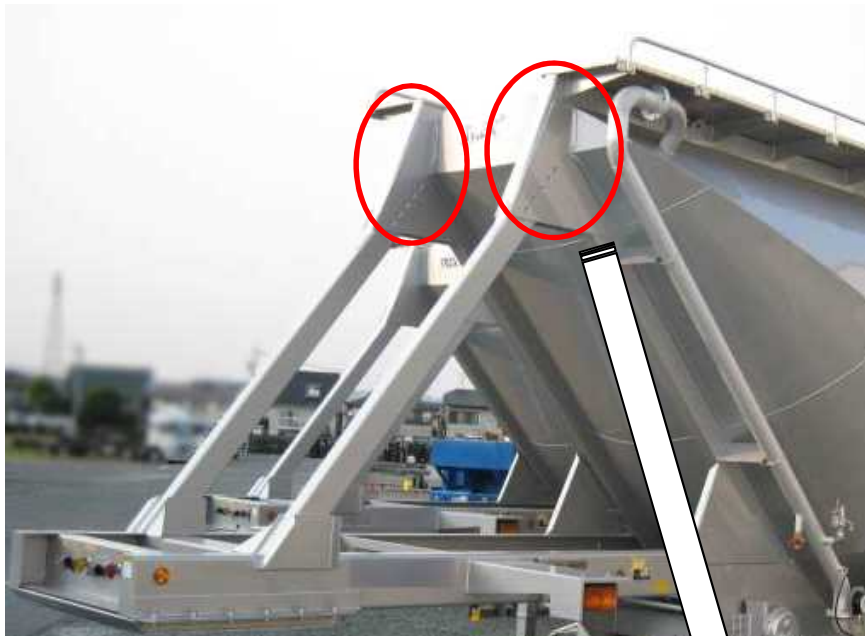
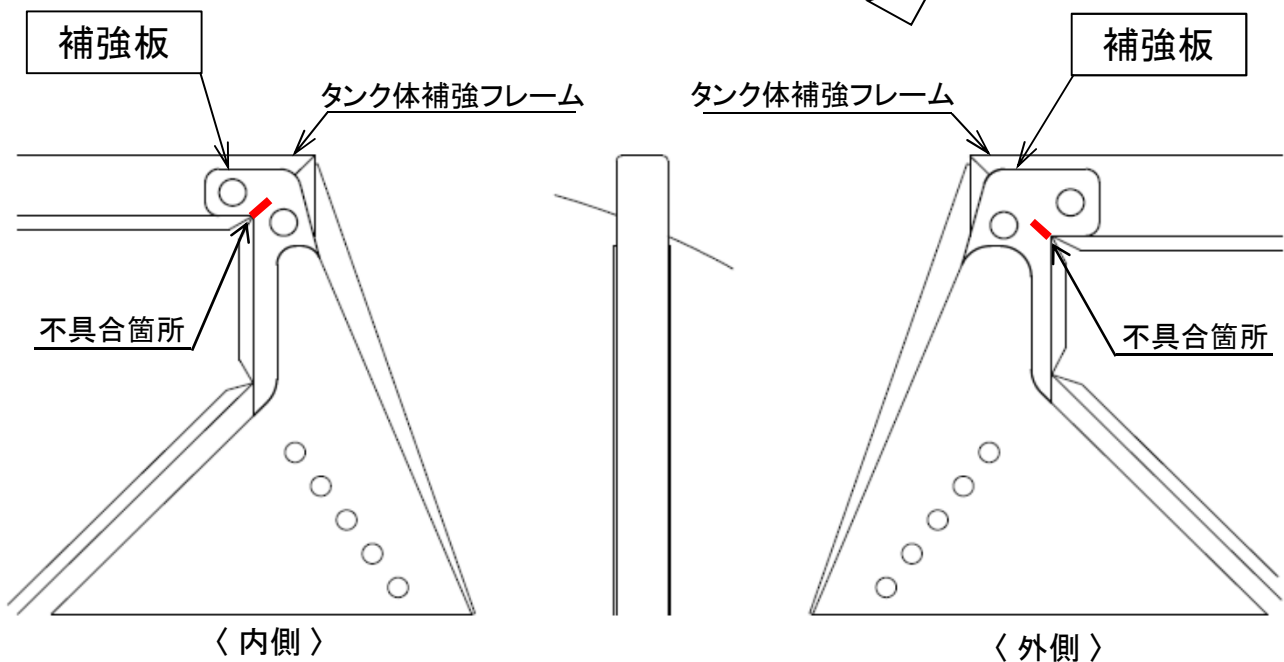
ステンレス製粉粒体運搬セミトレーラにおいて、タンク体補強フレームの構造強度の評価が不適切なため、タンク体補強フレームの溶接部の強度が不足しているものがある。そのため、走行時（旋回や段差乗り換え等）の衝撃により、溶接部に亀裂が発生し、そのまま使用を続けると、溶接部が破断するおそれがある。

全車両、タンク体補強フレームのコーナー部に補強板を取付ける。なお、当該部位を点検し、亀裂が発生している場合は、補修を行った後、補強板を取付ける。
