## 改善箇所説明図

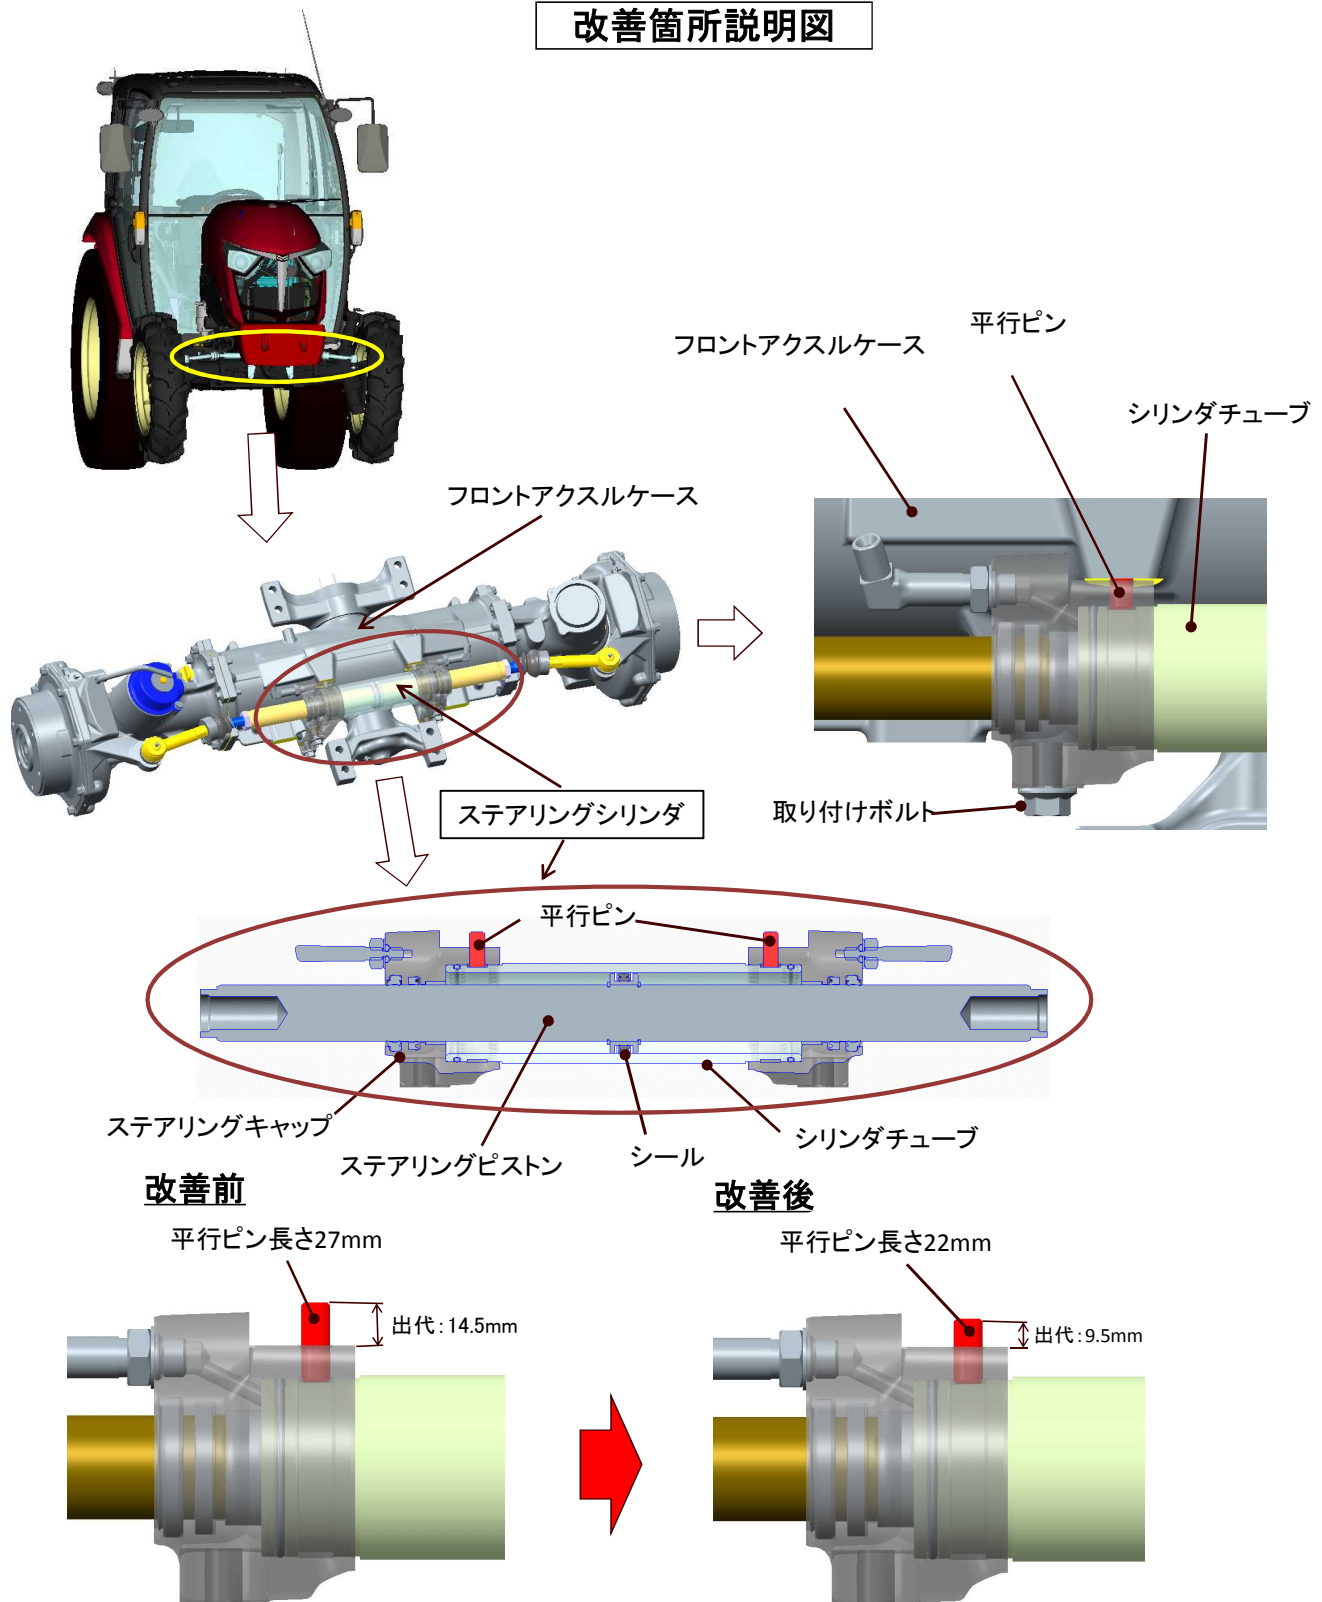
かじ取装置において、ステアリングシリンダ位置決め用平行ピンの長さが不適切なため、ステアリングシリンダをフロントアクスルケースに組み付けた際に、平行ピンがシリンダチューブに当たり、シリンダチューブが変形することがある。そのため、ハンドルを大きく旋回させた際、ステアリングチューブ内のピストンシールが損傷して、油圧を保持できず、ハンドル操作が効かなくなるおそれがある。

全車両、適切な長さの平行ピンを組み込んだステアリングシリンダに交換する。

ステアリングシリンダ取り付けボルトの間にマーキングする。
