## 改善箇所説明図

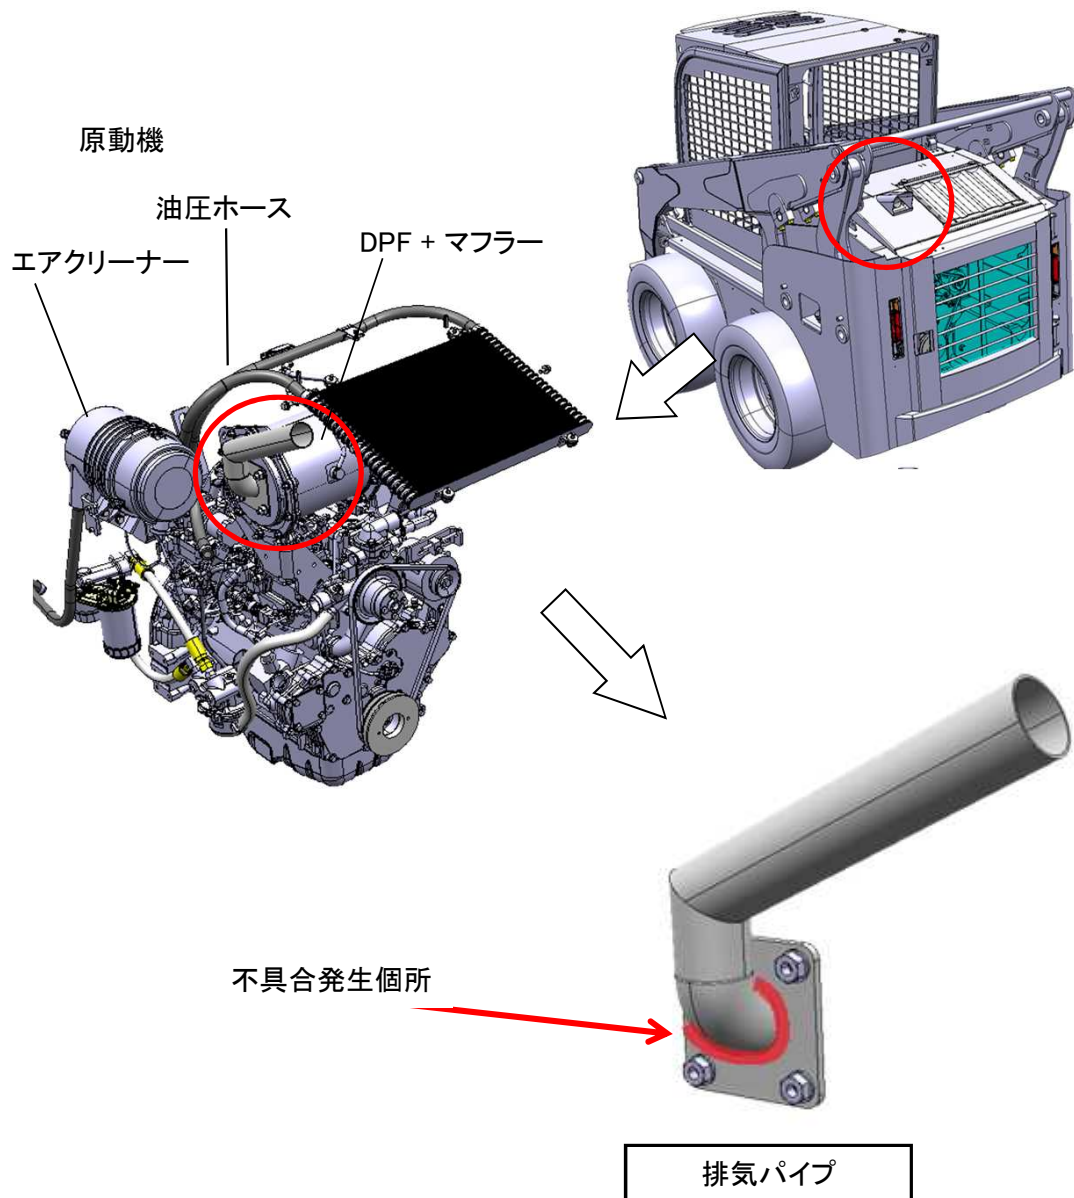
マフラーのテールパイプにおいて、テールパイプの溶接指示が不適切なため、パイプの取付強度が不足し、エンジン振動により、溶接部に亀裂が発生することがある。そのため、そのままの状態で使用を続けるとテールパイプが脱落し、マフラーから排出される排気熱によりエアクリーナケースや油圧ホース（走行兼荷役用）が溶損し、作動油が漏れ、走行不能となるおそれがある。

全車両、排気パイプを対策品に交換する。なお、当該部位の周辺を点検し、エアクリーナケース、油圧ホースに損傷がある場合は、当該部品も交換する。
