## 改善箇所説明図

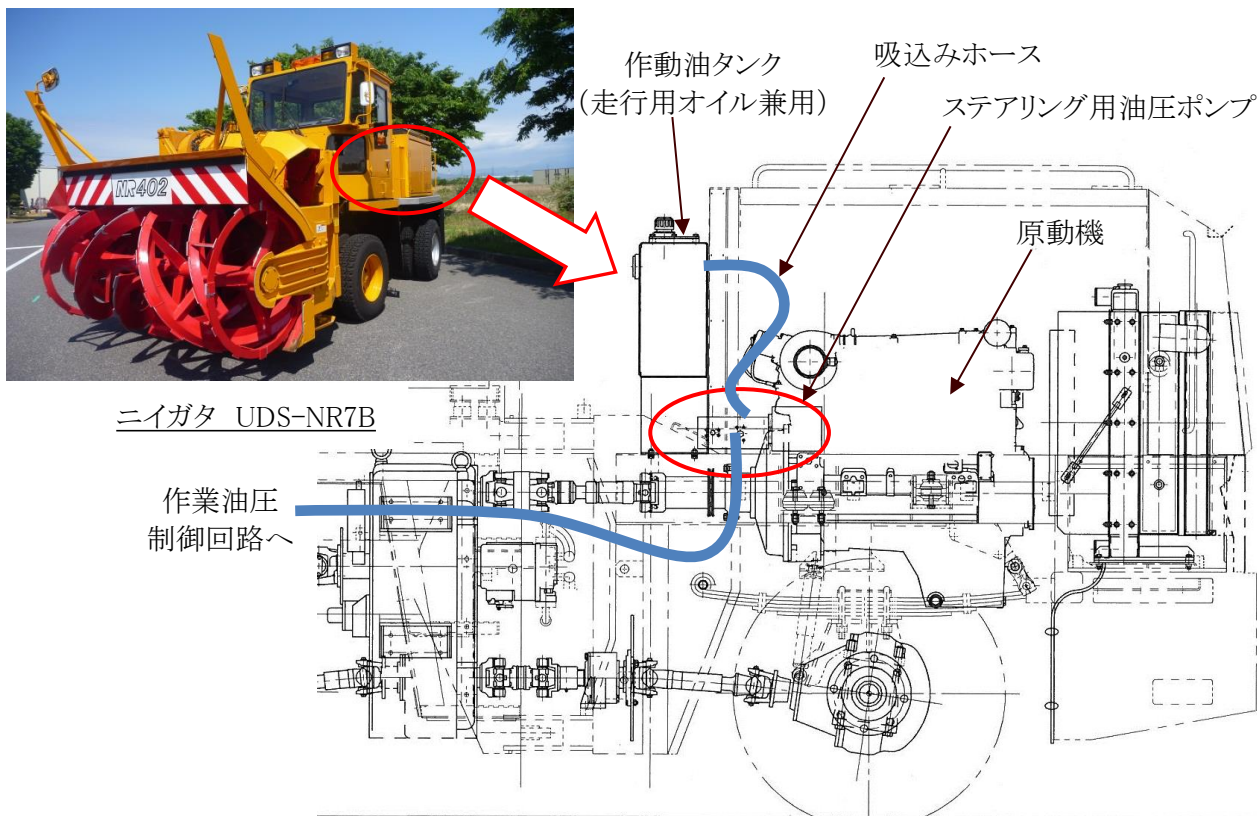
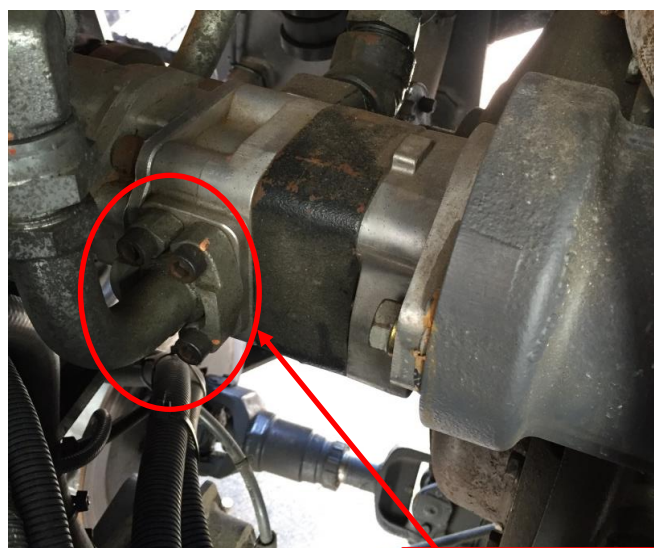
ステアリング用油圧ポンプ

不具合発生箇所

ステアリング用油圧ポンプにおいて、スプリットフランジを取付けるボルトの選定が不適切なため、当該フランジが正しく取付けられていないものがある。そのため、そのままの状態で使用を続けると、走行時の振動等により当該油圧ポンプ側のねじ山が損傷し、締結部に緩みが生じ、オイルが漏れるおそれがある。その結果、油圧が減少するため、ステアリングが作動不能となるとともに、オイルは走行用も兼ねているため、最悪の場合、走行用ポンプが焼きつき走行不能となるおそれがある。

全車両、油圧ポンプ側のねじ山の損傷を確認し、ボルトを対策品に交換する。なお、ねじ山の損傷がある場合は、油圧ポンプを交換する。

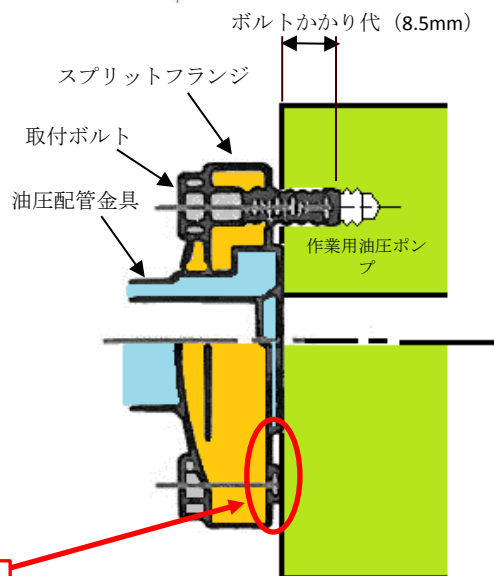
作業油圧ポンプ配管接続部 詳細

### 不具合発生箇所
