## 改善箇所説明図

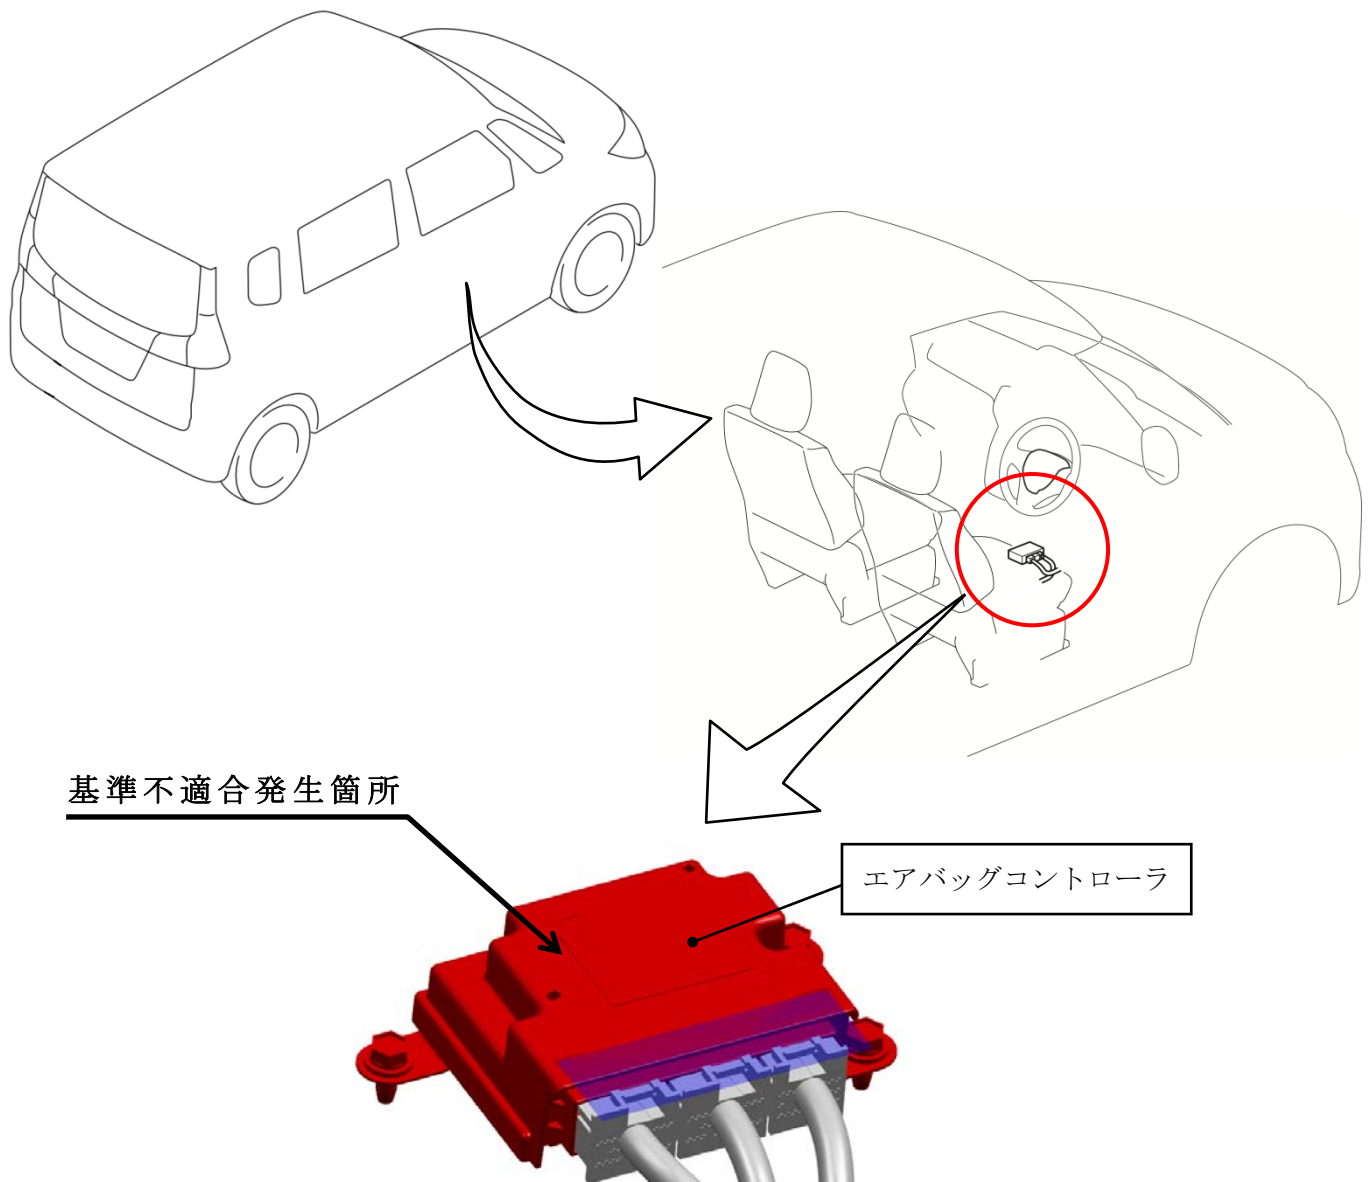
エアバッグコントローラにおいて、制御プログラムが不適切なため、イグニッションスイッチをオフにした後、特定のタイミングで再度イグニッションスイッチをオンした場合、制御プログラムが消去されてしまうことがある。そのため、エアバッグ警告灯が点灯し、衝突時にエアバッグが展開しないおそれがある。

全車両、エアバッグコントローラの制御プログラムを書き換える、または、エアバッグコントローラを対策品に交換する。

識別：車両の運転席側インパネ下部付近に、緑色のシールを貼付する
