## 改善箇所説明図

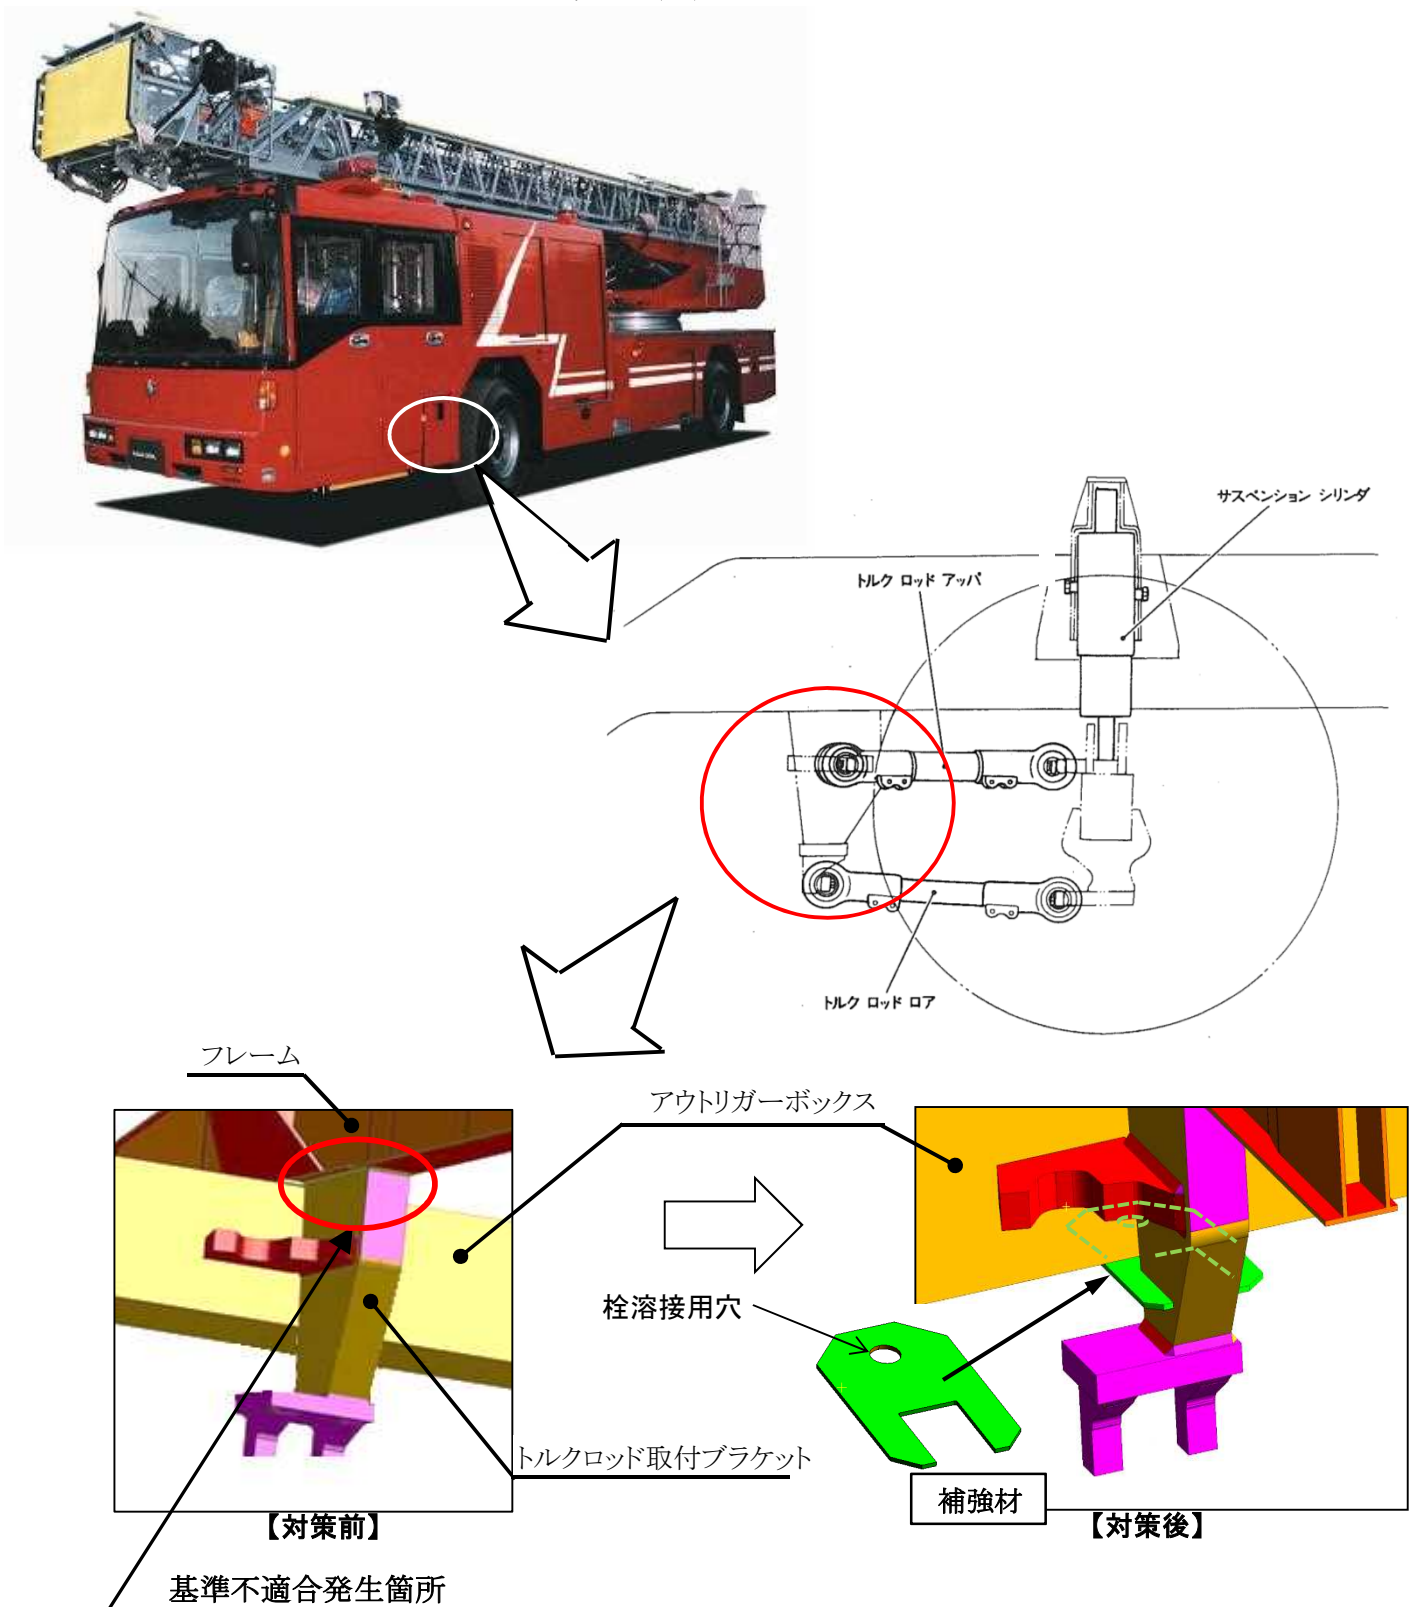
消防車(はしご車)の緩衝装置において、前軸トルクロッド取付ブラケットとフレーム下面の溶接が不適切なため、走行時の入力の一連の繰り返しで溶接部に亀裂が生じることがある。そのため、そのままの状態で使用を続けると、亀裂が進行し、最悪の場合、トルクロッド取付ブラケットの溶接部が剥がれ走行不能になるおそれがある。

全車両、前軸トルクロッド取付ブラケット溶接部の亀裂有無を点検し、当該ブラケットとアウトリガーボックス下面部に補強材を追加溶接する。また、当該ブラケット溶接部に亀裂が発見された場合は補修する。
