## 改善箇所説明図

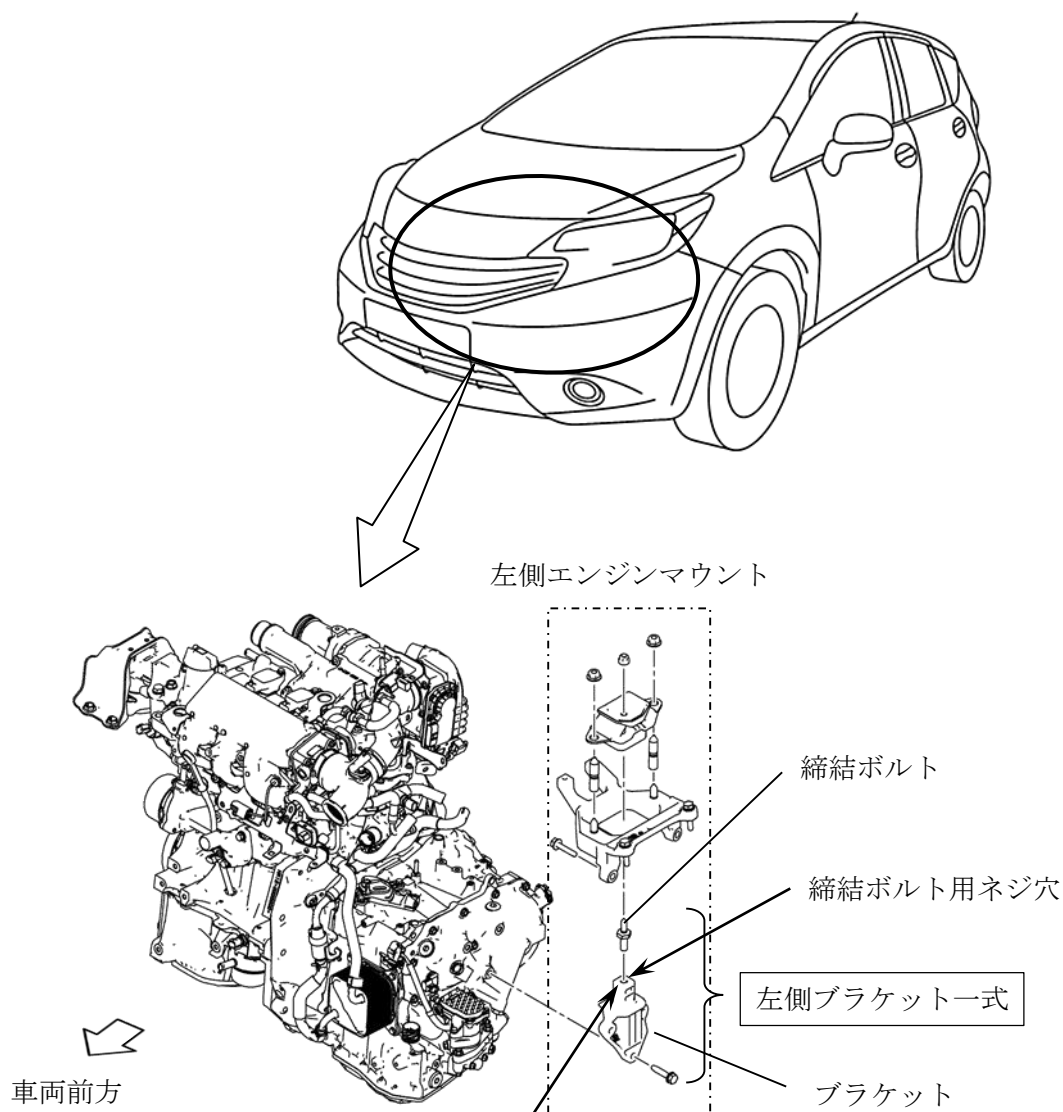
過給機付エンジンの左側エンジンマウントにおいて、ブラケットの締結ボルト用ネジ穴の加工が不適切なため、ネジ穴を二重に加工したものがある。そのため、CVTの駆動力等の振動により締結ボルトが緩み、そのまま使用を続けるとボルトが破断してエンジンが傾き、最悪の場合、ドライブシャフトが外れ、走行できなくなるおそれがある。

全車両、当該左側エンジンマウントブラケットの締結ボルト用ネジ穴を点検し、二重に加工されたものは左側ブラケット一式を良品と交換する。

識別：銀色のシールをモデルナンバープレートの右横に貼り付ける。
