## 改善箇所説明図

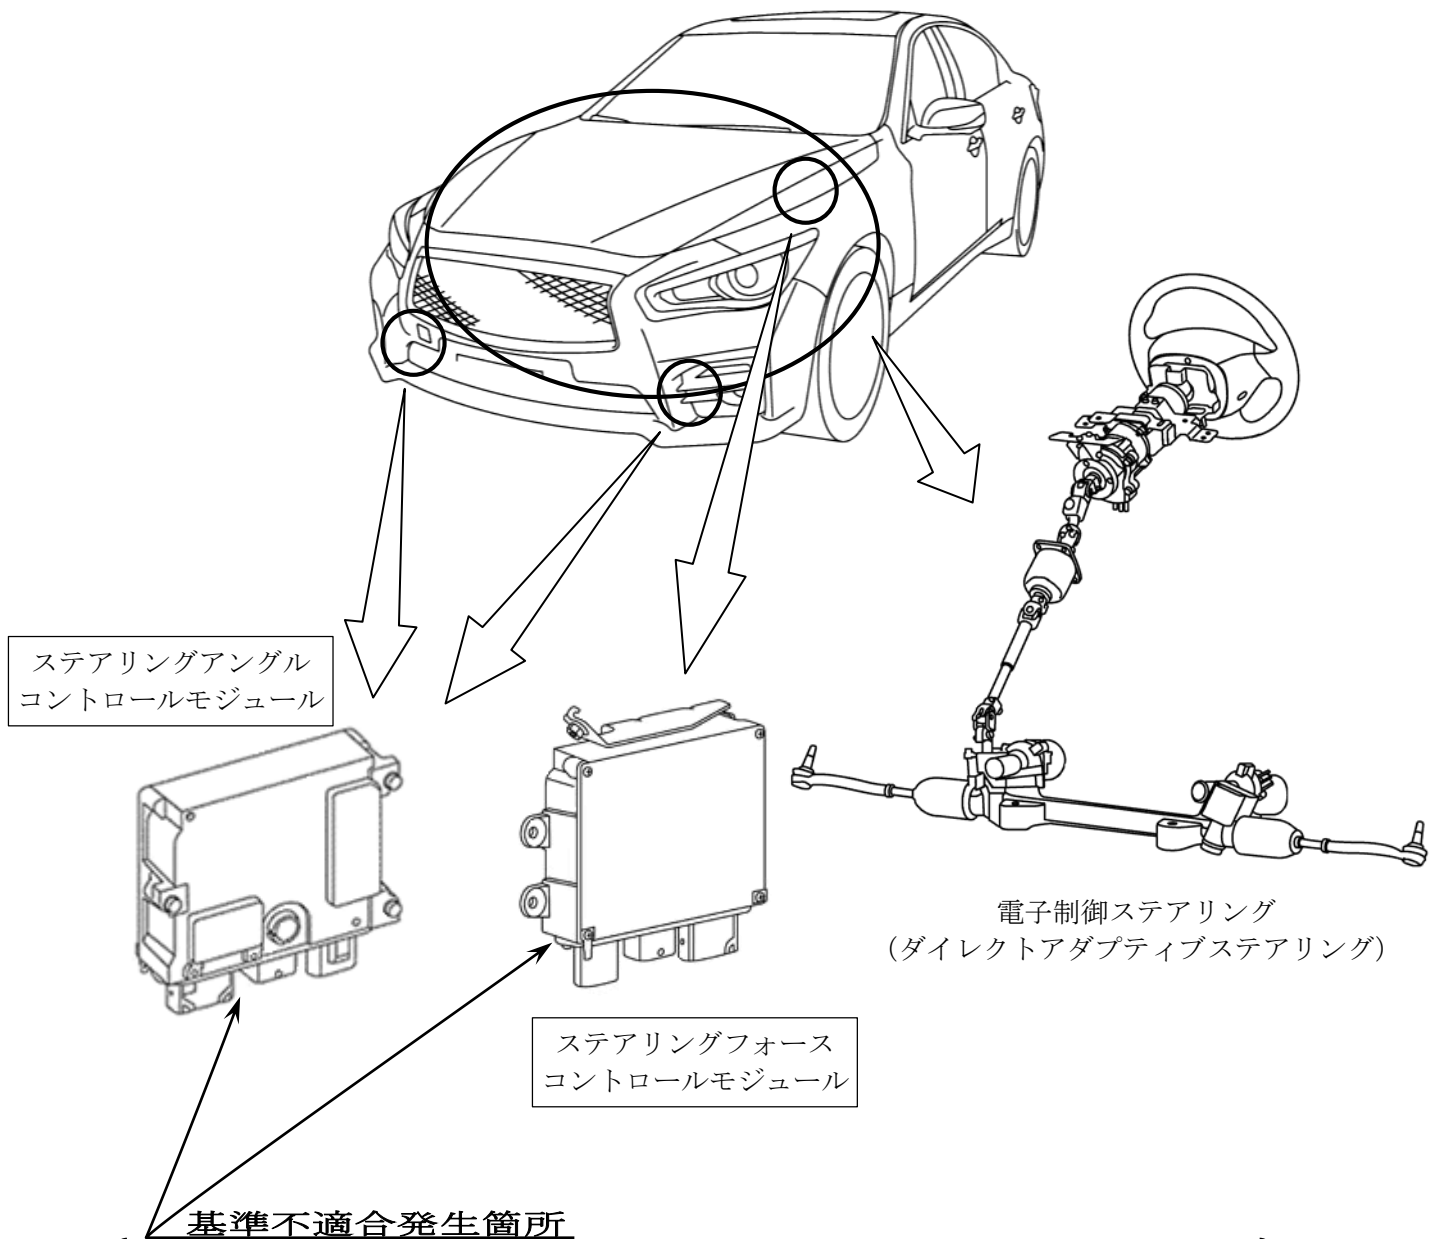
電子制御ステアリング（ダイレクトアダプティブステアリング）において、始動時の設定プログラムが不適切なため、転舵したまま駐車しエンジンを始動した場合、タイヤ転舵角を誤演算し、ハンドル切れ角とタイヤ切れ角にズレが生じることがある。そのため、ハンドルを中立位置にしてもタイヤが直進状態に戻らず、運転者の意図した方向に発進できず、そのまま使用を続けると、意図した転回ができないおそれがある。

全車両、当該電子制御ステアリングのコントロールモジュールを対策プログラムに書き換える。

識別：銀色のシールをモデルナンバープレートの右横に貼り付ける。
