# 改善箇所説明図 ①

## 改善箇所説明図 ②

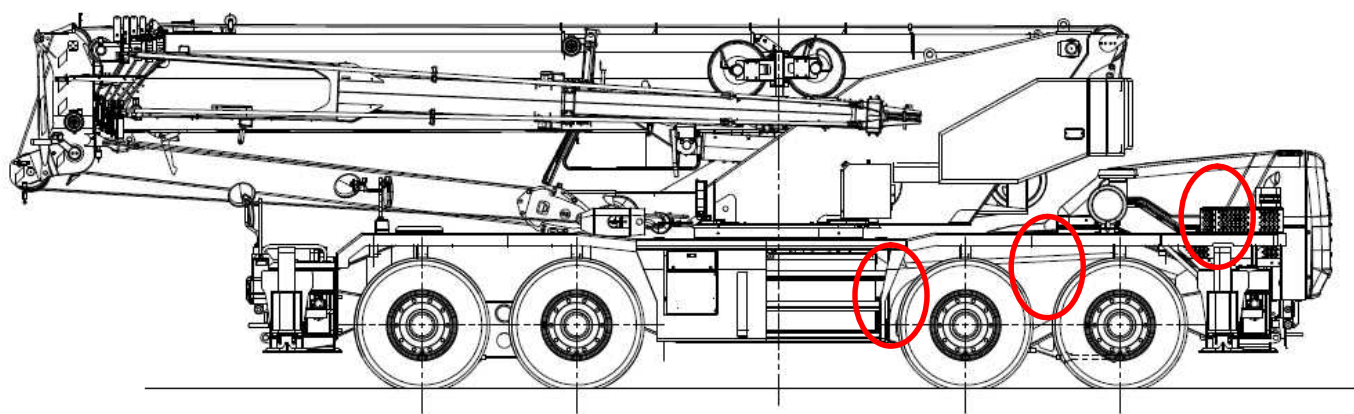
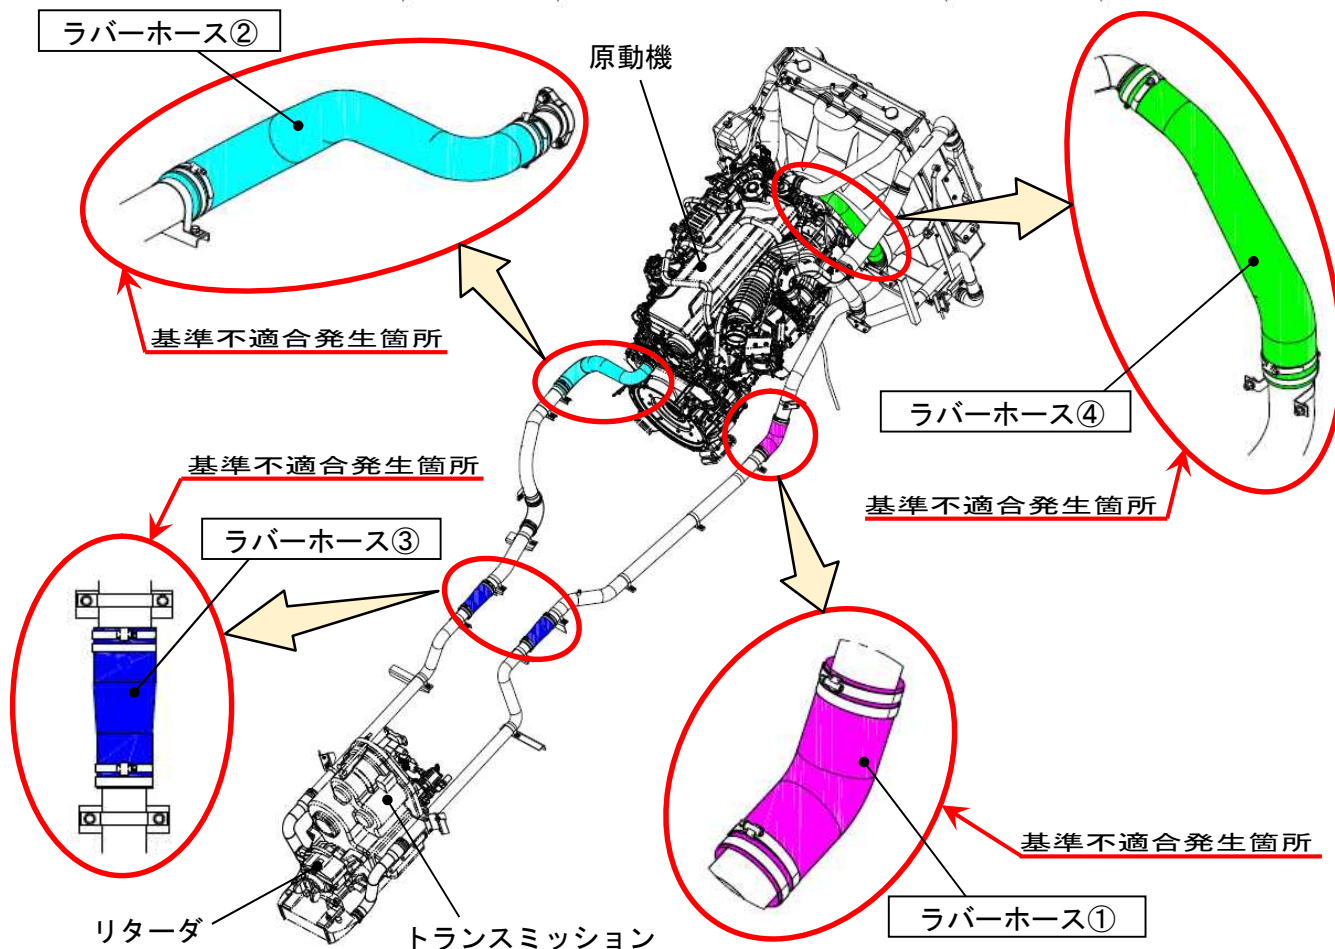
原動機冷却装置において、リターダ冷却装置のラバーホースの強度が不足しているため、当該ラバーホースが破損するものがある。そのため、そのまま使用を続けると、ラバーホースから冷却水が漏れて、最悪の場合、エンジンが停止し走行不能になるおそれがある。

リターダ冷却装置のラバーホースを対策品に交換する。

注：□は、交換する部品を示す。

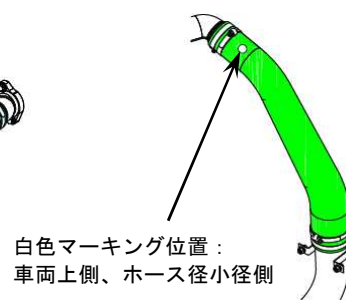
白色マーキング位置：  
車両内側、ホース径大径側  
曲げ部中心付近

識別：作業完了車には、所定の位置に白色マーキングを施す。

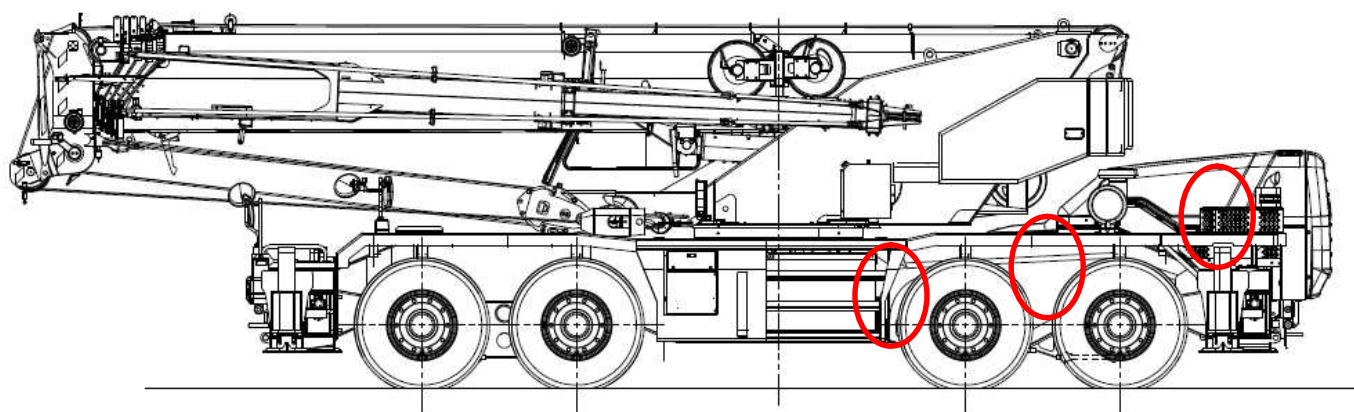
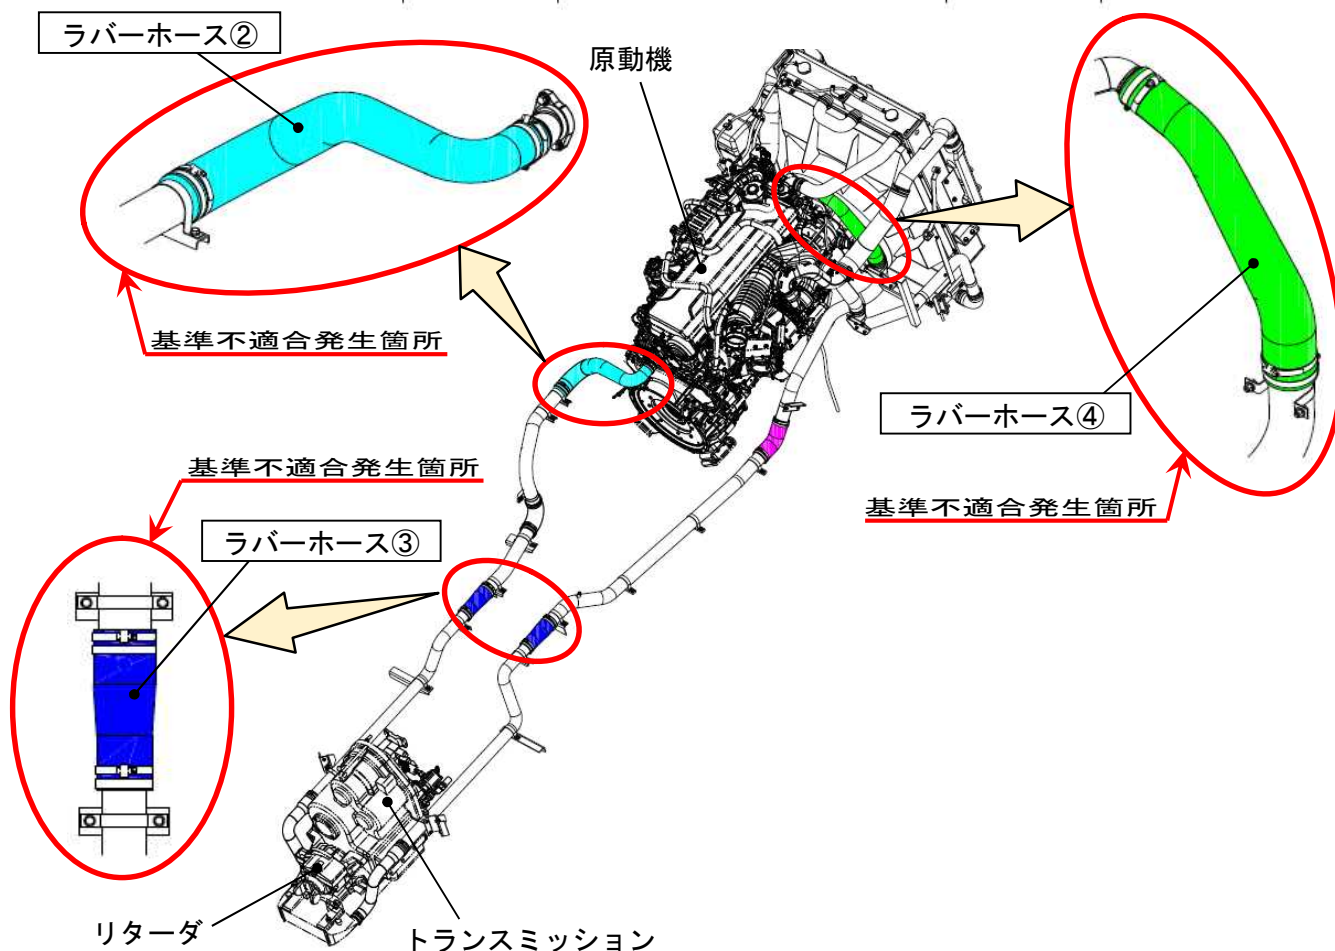
原動機冷却装置において、リターダ冷却装置のラバーホースの強度が不足しているため、当該ラバーホースが破損するものがある。そのため、そのまま使用を続けると、ラバーホースから冷却水が漏れて、最悪の場合、エンジンが停止し走行不能になるおそれがある。

リターダ冷却装置のラバーホースを対策品に交換する。

注：□は、交換する部品を示す。
