## 改造箇所説明図

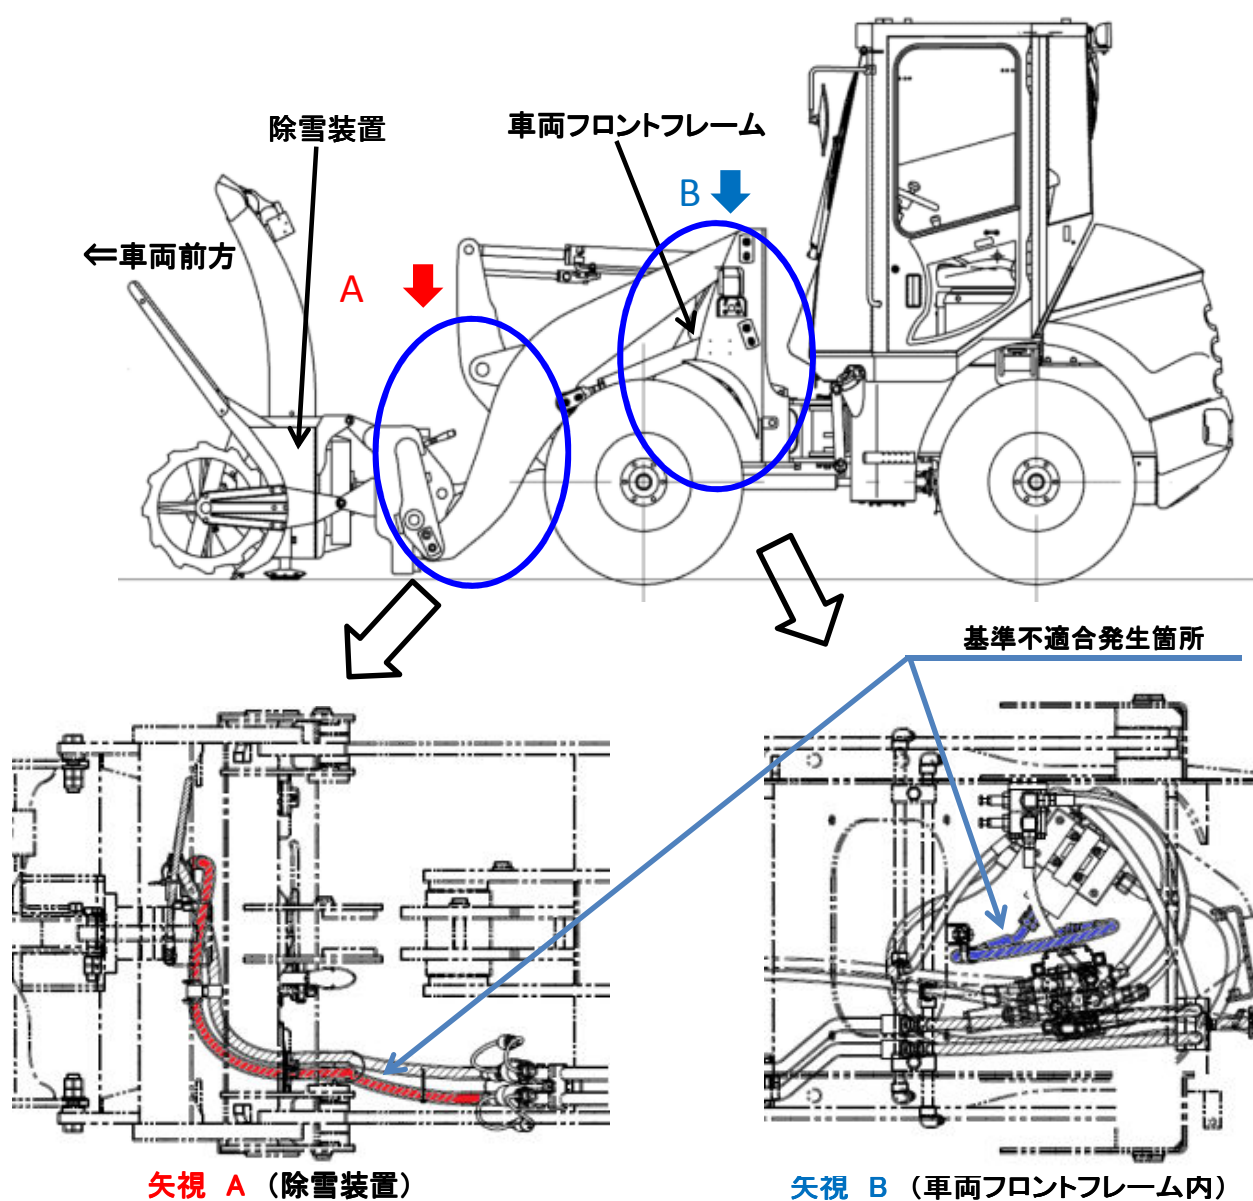
ロータリ除雪装置を装着したショベル・ローダにおいて、油圧ホースの選定が不適切なため、高圧発生部位に低圧用油圧ホースが組付けられたものがある。そのため、そのままの状態で使用を続けると、除雪作業時に当該ホースが破損する。その結果、ステアリング及び駆動用を兼ねているオイルが漏れ、最悪の場合、操舵又は走行が不能となるおそれがある。

改善措置の内容：全車両、油圧ホースを対策品に交換する。

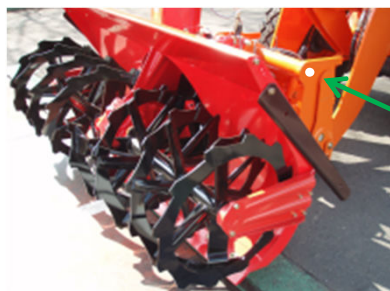
除雪装置左側

車両フロントフレーム内左側

白色ペンキを塗布

識別：対策完了車両については、除雪装置左側と車両フロントフレーム内左側に白色ペンキを塗布する。
