## 改善箇所説明図

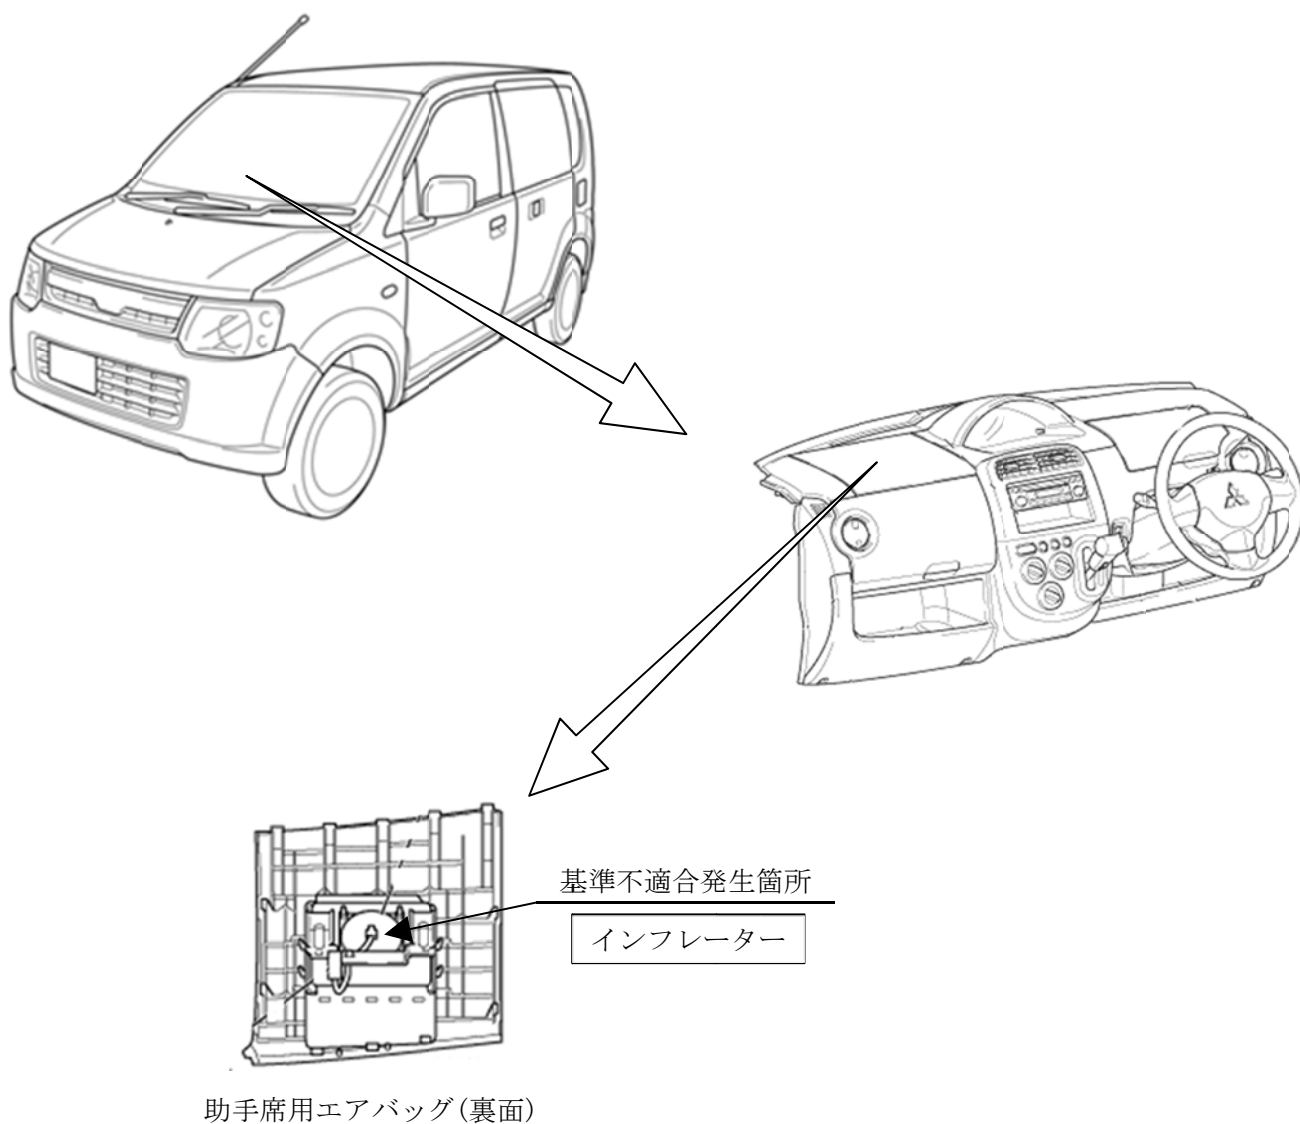
助手席用エアバッグのインフレーター(膨張装置)において、ガス発生剤の吸湿防止が不適切なため、温度および湿度変化の繰り返しによりガス発生剤が劣化することがある。このため、エアバッグ展開時にインフレーター容器が破損するおそれがある。

全車両、助手席用エアバッグのインフレーターを対策品と交換する。

なお、交換用部品の準備に時間を要するため、準備ができた段階で、年式の古いものから順次交換する。

注：図中の  内は、交換する部品を示す。
