## 改善箇所説明図

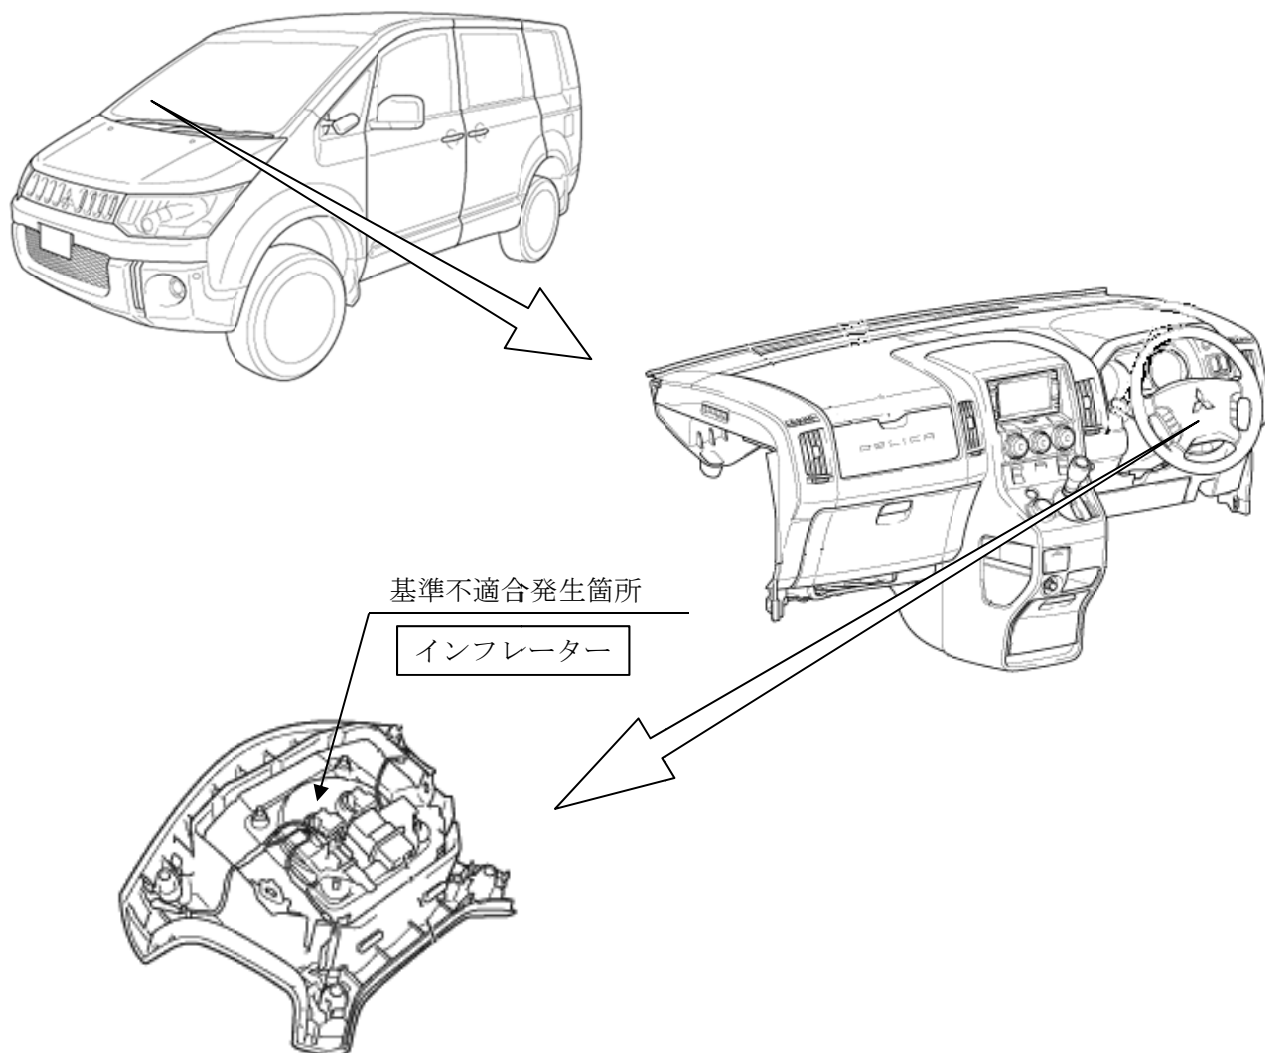
運転者席用エアバッグのインフレーター(膨張装置)において、ガス発生剤の吸湿防止が不適切なため、温度および湿度変化の繰り返しによりガス発生剤が劣化することがある。このため、エアバッグ展開時にインフレーター容器が破損するおそれがある。

注：図中の  内は、交換する部品を示す。

全車両、運転者席用エアバッグのインフレーターを対策品と交換する。

なお、交換用部品の準備に時間を要するため、準備ができた段階で、年式の古いものから順次交換する。

識別：助手席側ドアチェッカーのヒンジにあるピン頭部(車両下側)に、白または黄色ペイントを塗布する。
