## 改善箇所説明図

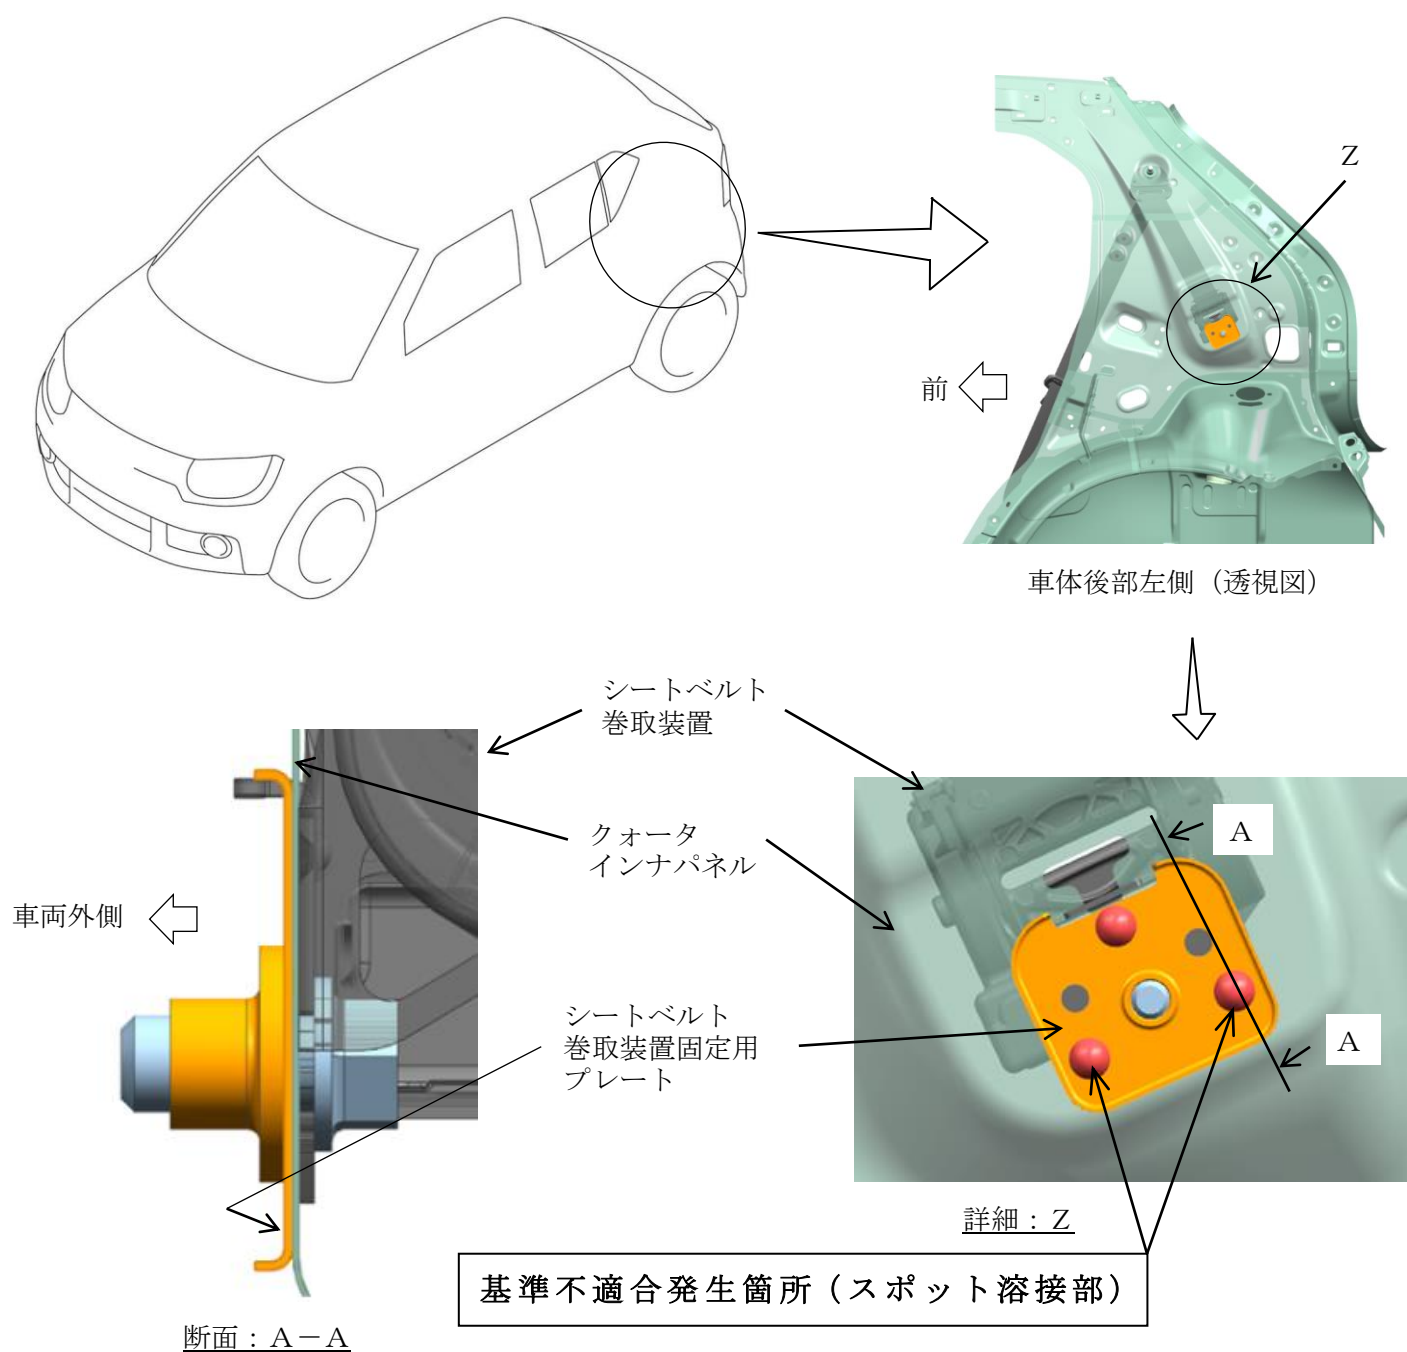
後席シートベルトにおいて、左側シートベルト巻取装置用固定用プレートと車体のクォーターインナパネルとの溶接が不適切なため、溶接強度が不足している。そのため、衝突時にシートベルト巻取装置の車体側取付部が変形し、乗員を拘束できなくなるおそれがある。

全車両、溶接不適切個所の再溶接を実施する。
