## 改善箇所説明図

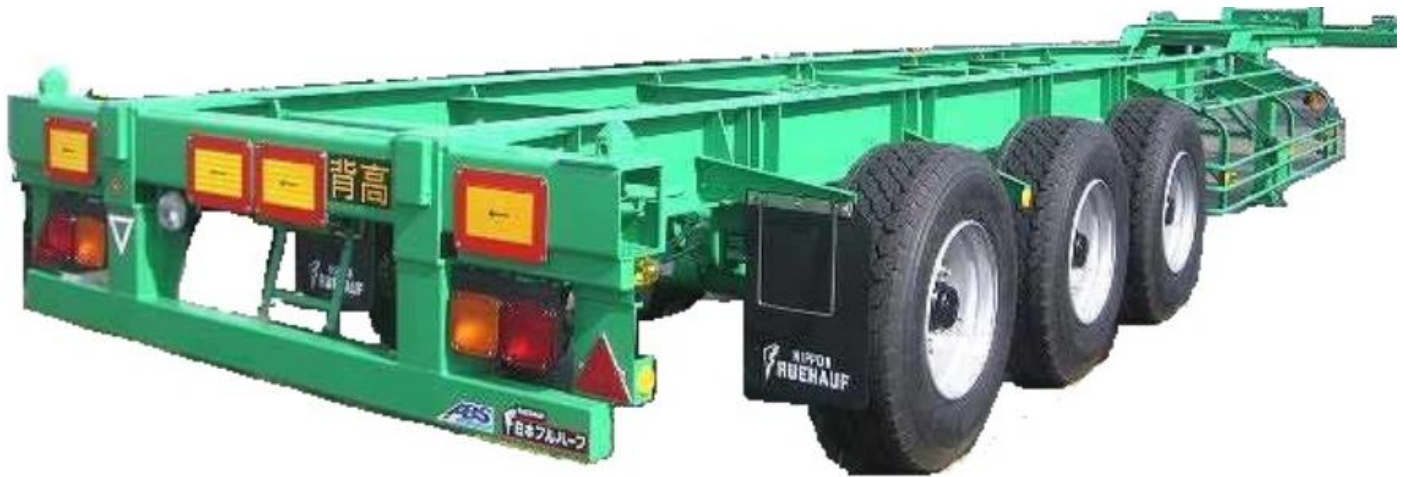
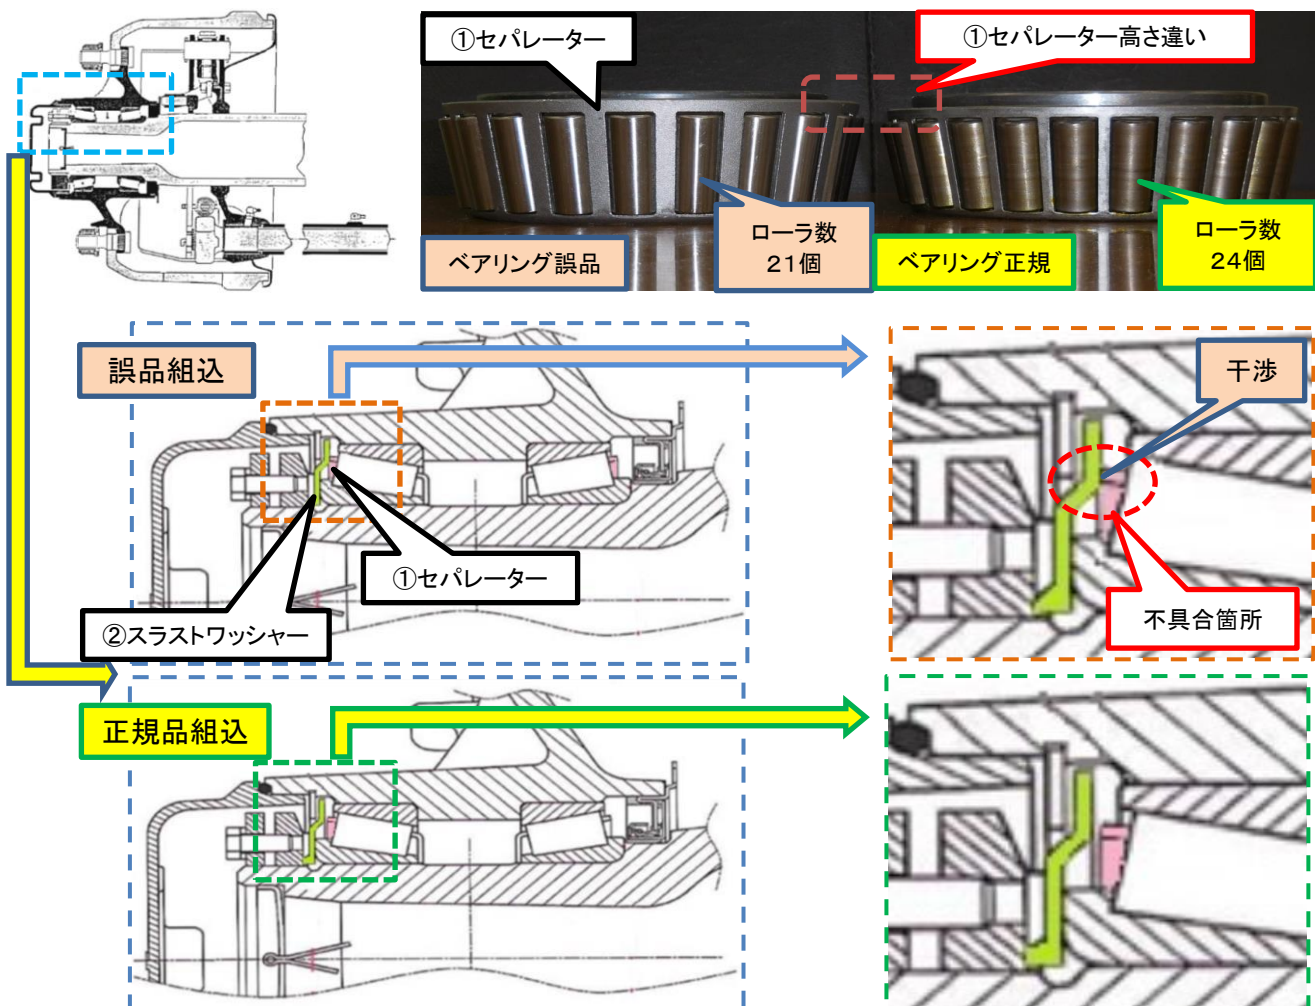
ホイールベアリングの補用品を誤って配送したため、誤品を装着した車両がある。そのため、そのままの状態で使用を続けると、ベアリング(セパレーター)が磨耗して鉄粉が発生、ベアリンググリスが早期劣化し、最悪の場合、ベアリングが焼付き、火災又は脱輪するおそれがある。

全車両点検し、正規品でないホイールベアリングの装着が確認された車両は、ベアリング及びその周辺部品の洗浄を行い、正規品のベアリングに交換する。
