## 改善箇所説明図

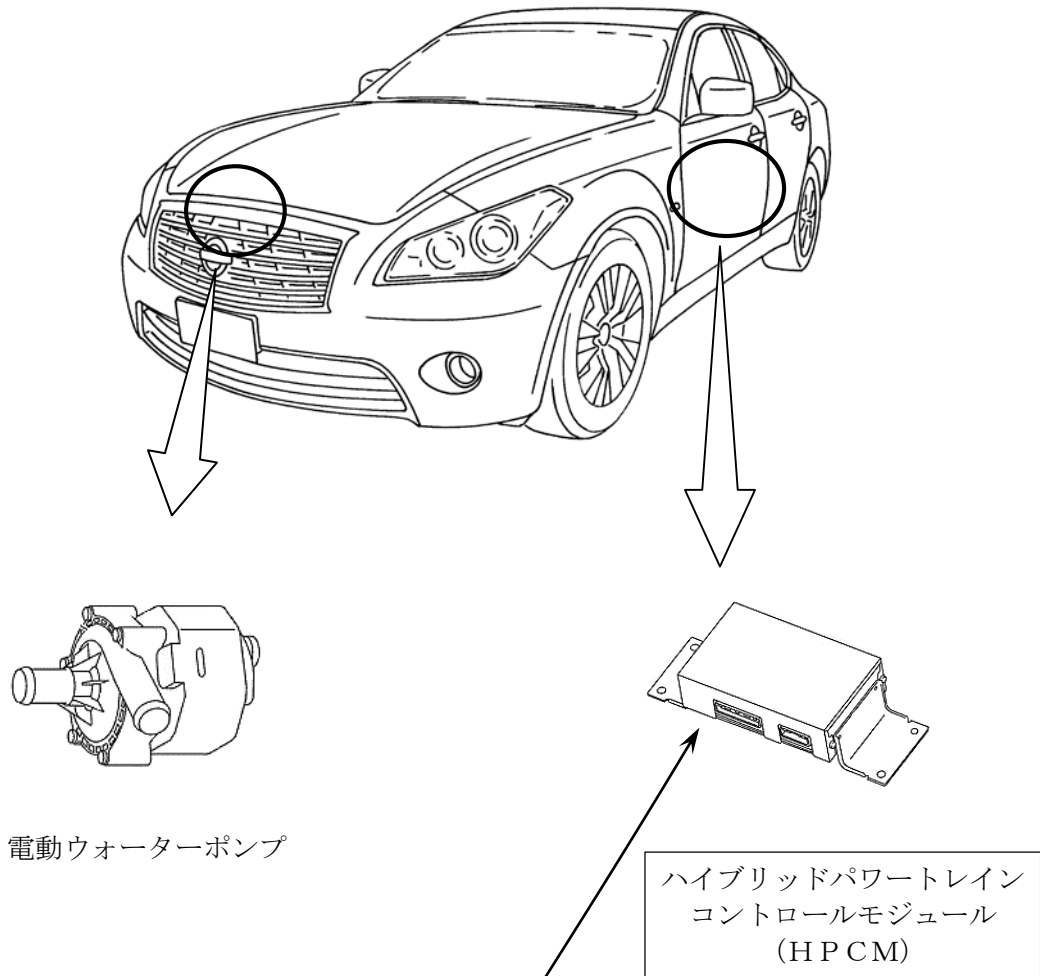
ハイブリッド車のハイブリッドパワートレインコントロールモジュール (HPCM) において、高電圧冷却システムの制御プログラムが不適切なため、電動ウォーターポンプ故障時に駆動モータ等の温度が上昇することがある。そのため、そのままの状態で使用を続けると、最悪の場合、過熱保護制御が作動してエンジン及び駆動モータが停止し、動力が伝達されなくなり走行不能となるおそれがある。

全車両、HPCMの高電圧冷却システムの制御プログラムを電動ウォーターポンプ故障時に走行不能とならないよう、対策したプログラムに書き換える。

識別：銀色のシールをモデルナンバープレートの右横に貼り付ける。
