## 改善箇所説明図

NR302 搭載エンジン (DEUTZ 製)

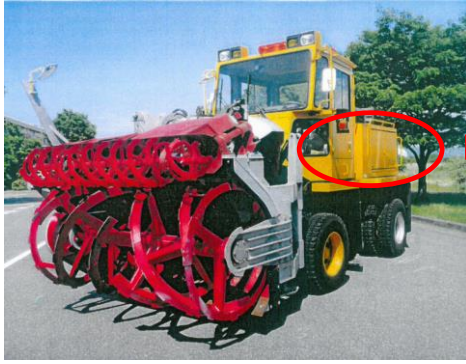
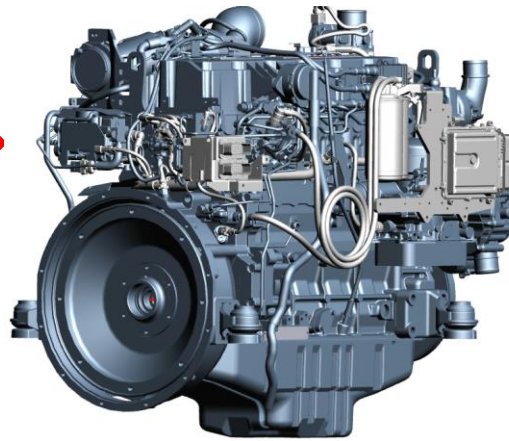
ロータリ除雪車のエンジンにおいて、カムシャフトを支持するカムブッシュの設計が不適切なため、カムシャフトとエンジンブロックとの油膜が不足することがある。そのため、そのままの状態で使用を続けると、カムシャフトによってエンジンブロックが切削され、切削粉によりオイルポンプが損傷し、最悪の場合、エンジンが焼付き、走行不能となるおそれがある。

全車両、カムブッシュを対策品に交換する。なお、当該不具合部分を確認し、磨耗している場合は、エンジンブロック及びカムシャフトも交換する。
