## 改善箇所説明図

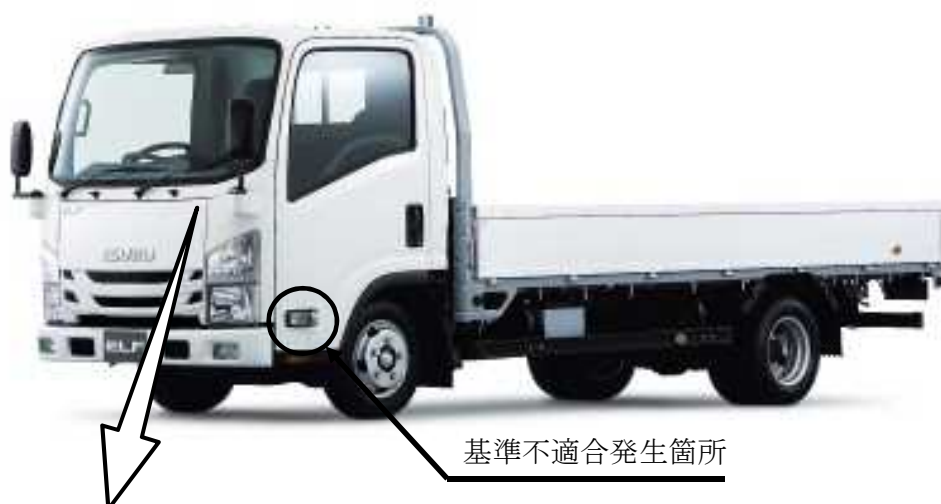
| 不具合発生部位 | 不具合部位詳細（増設リレー） |

| 改善前 | 改善後 |
| <p>出荷時状態</p> <p>元車配線<br/>カット済</p> <p>増設リレー</p> | <p>接続位置変更</p> <p>元車配線<br/>カット済</p> <p>増設リレー</p> |

運転席及び助手席の双方でハンドル操作ができるよう改造を施した道路作業車において、側方照射灯の電気配線の配索指示が不適切なため、側方照射灯の電気回路に電源が供給されない。そのため、側方照射灯の点灯する操作を行っても点灯しない。

改善の内容：側方照射灯の電気配線を正しい位置に配策する。

識別：・助手席ドアストライカー付近に緑色のマーカーでφ 5 mmのマーキングをします。
