## 改善箇所説明図[1]

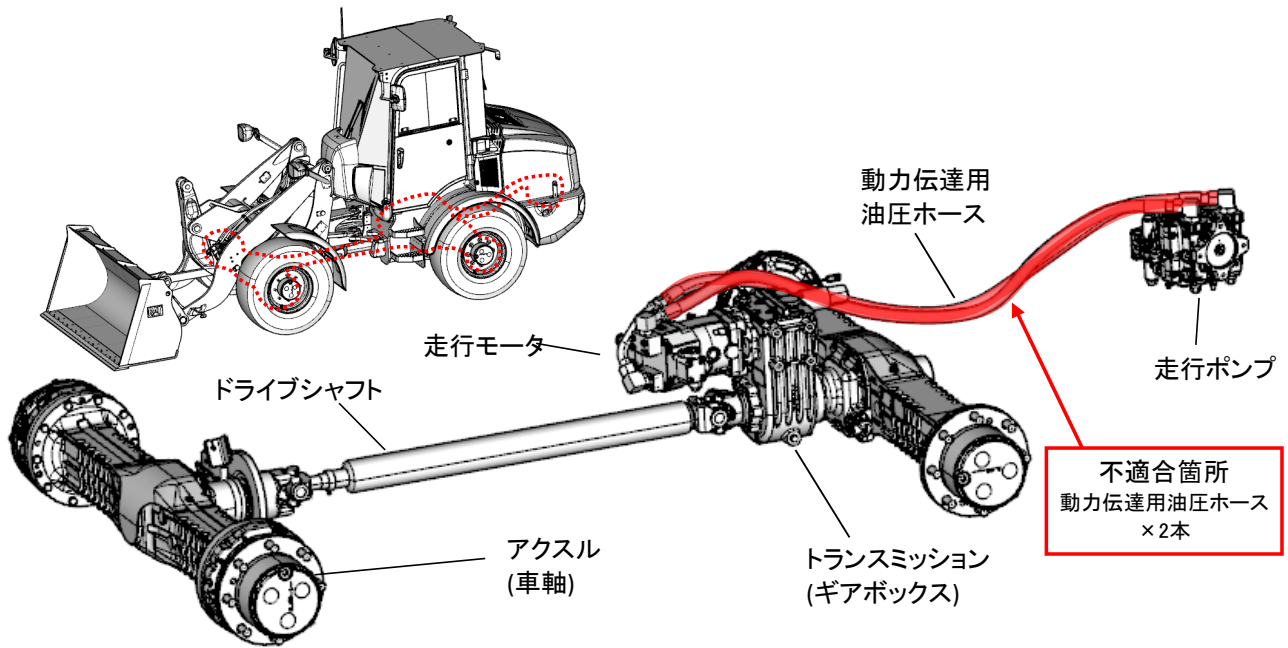
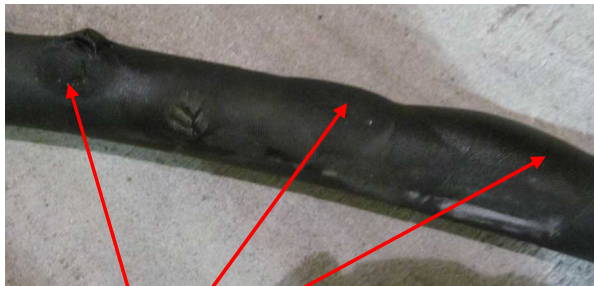
### 基準不適合箇所

走行ポンプと走行モーターを繋ぐ動力伝達用油圧ホースの強度部材である高張力鋼線の巻き付けが不均一になり、耐圧性能が損なわれ損傷に至る

ショベル・ローダの動力伝達装置において、油圧ホースの製造が不適切なため、耐圧性が不足しているものがある。そのため、そのままの状態で使用を続けると、駆動時にホースに耐圧限度を超える油圧がかかり、当該ホースが破損して作動油が漏れ、最悪の場合、走行および操向が不能になるおそれがある。

全車両、ホースを確認し、対象となる番号の場合は良品と交換する。

識別：改善実施済み車については、キャブ後面ガラス左下、又は、左支柱下にNo.3854のステッカーを貼付する。

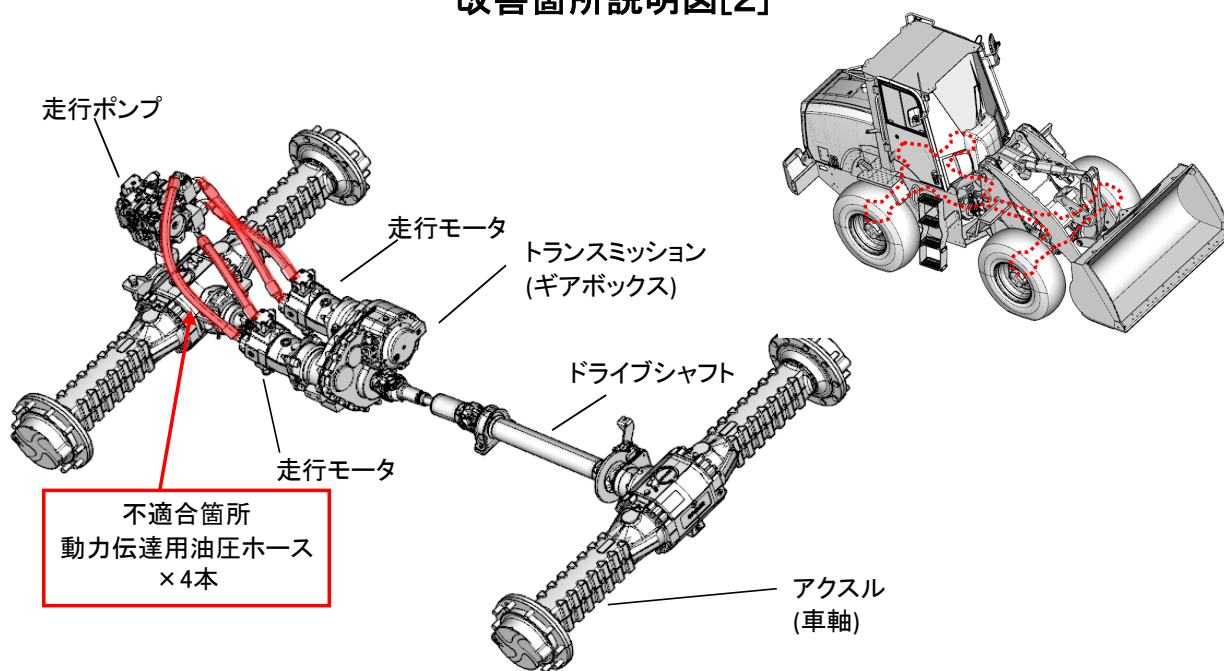
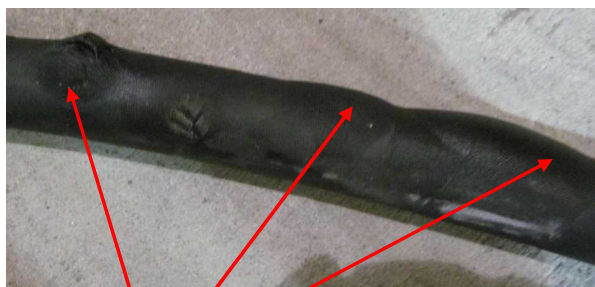
## 改善箇所説明図[2]

### 基準不適合箇所

走行ポンプと走行モータを繋ぐ動力伝達用油圧ホースの強度部材である高張力鋼線の巻き付けが不均一になり、耐圧性能が損なわれ損傷に至る

ショベル・ローダの動力伝達装置において、油圧ホースの製造が不適切なため、耐圧性が不足しているものがある。そのため、そのままの状態で使用を続けると、駆動時にホースに耐圧限度を超える油圧がかかり、当該ホースが破損して作動油が漏れ、最悪の場合、走行および操向が不能になるおそれがある。

全車両、ホースを確認し、対象となる番号の場合は良品と交換する。

識別：改善実施済み車については、キャブ後面ガラス左下、又は、左支柱下にNo.3854のステッカーを貼付する。
