## 改善箇所説明図

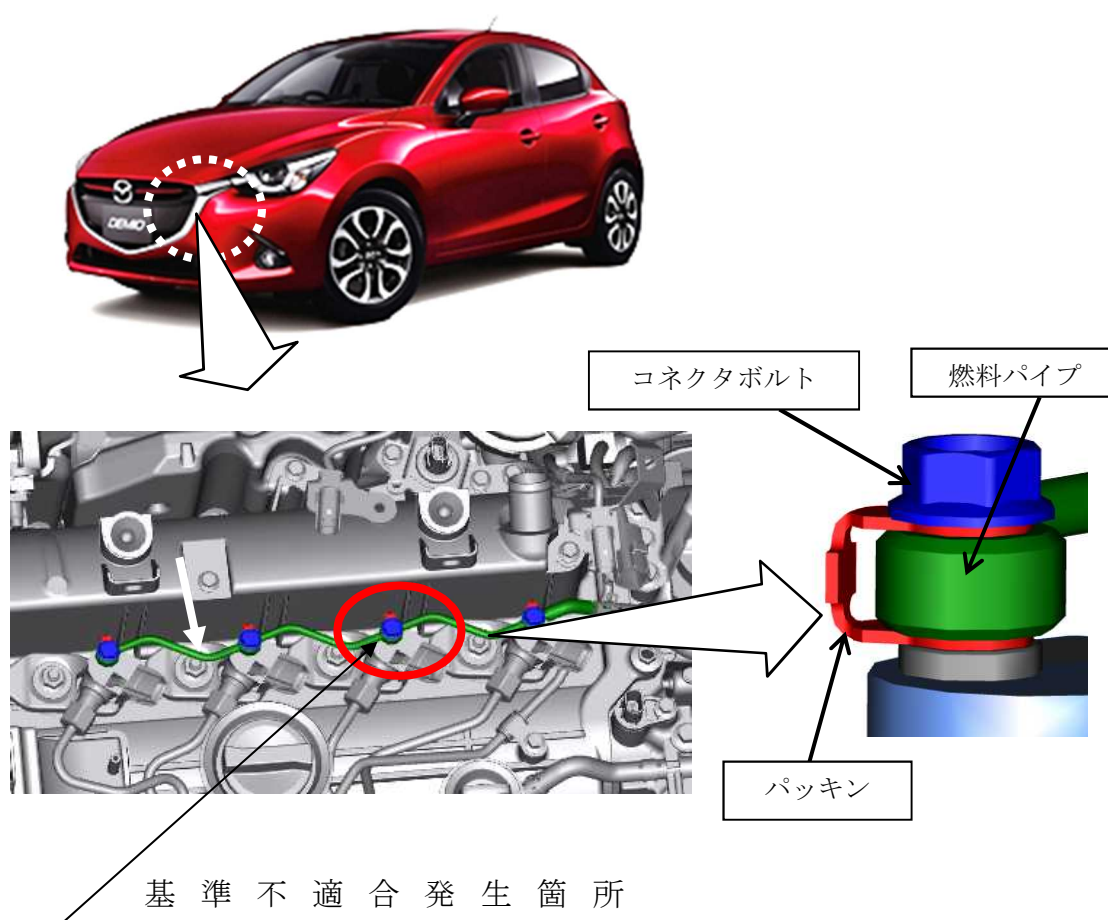
エンジンの燃料パイプにおいて、コネクタボルトの締め付け作業が不適切なため、締め付け力が不足しているものがある。そのため、コネクタボルトが緩み燃料が漏れ、最悪の場合、火災に至るおそれがある。

全車両、当該燃料パイプ、パッキンおよびコネクタボルトを新品と交換し、規定トルクで締め付ける。

識別：フューズ・ボックス・カバー（裏）に白ペンを塗布する。
