## 改善箇所説明図

### 改善措置の内容

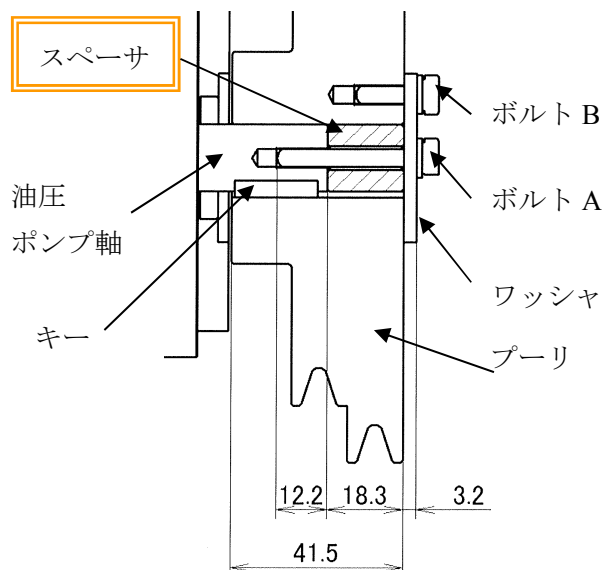
#### 改善前

モータ・スイーパーの静油圧式無段変速機(HST)において、走行用油圧ポンプ駆動軸プーリの設計が不適切なため、プーリの取付けボルトの締め付け力が低いものがある。そのため、プーリの塗装が剥がれた場合にボルトの締め付け力が低下し、最悪の場合、プーリが外れて走行不能となるおそれがある。

全車両、プーリと固定用ワッシャ、ボルト一式を対策品に交換する。
