## 改善箇所説明図

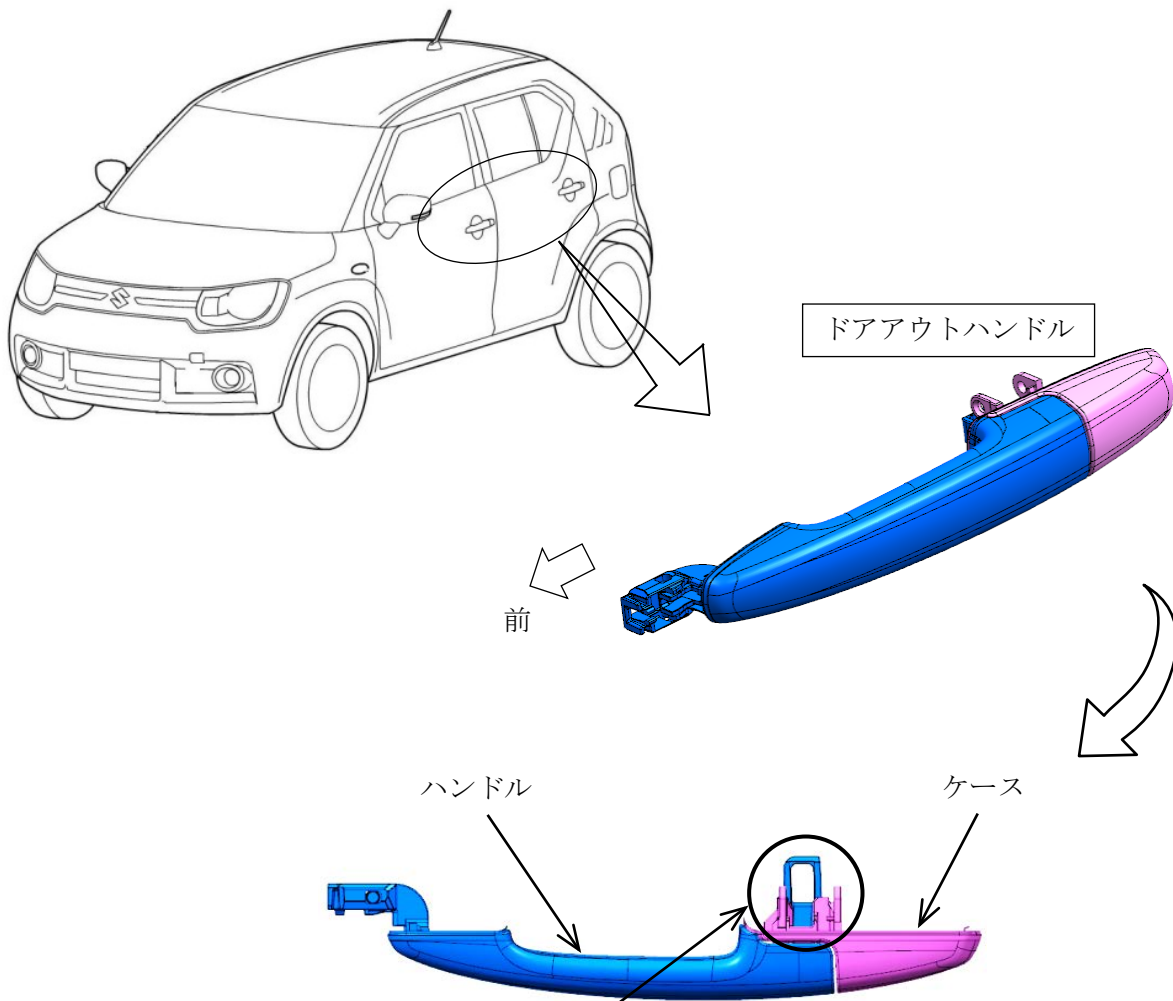
乗降扉において、アウトハンドルの設計が不適切なため、アウトハンドルを引いた際、吸湿して膨張した可動部がハンドルケースと干渉し、引っ掛かり、初期状態に戻らないことがある。そのため、扉が確実にロックされず、最悪の場合、走行中に扉が開くおそれがある。

全車両、対策品のドアアウトハンドルに交換する。なお、改善措置用部品の準備に時間を要することから、使用者に不具合の内容を通知して注意喚起を行い、準備が整い次第、再度入庫の通知をする。

識別：ID プレートに黄色のシールを貼付する。
