## 改善箇所説明図

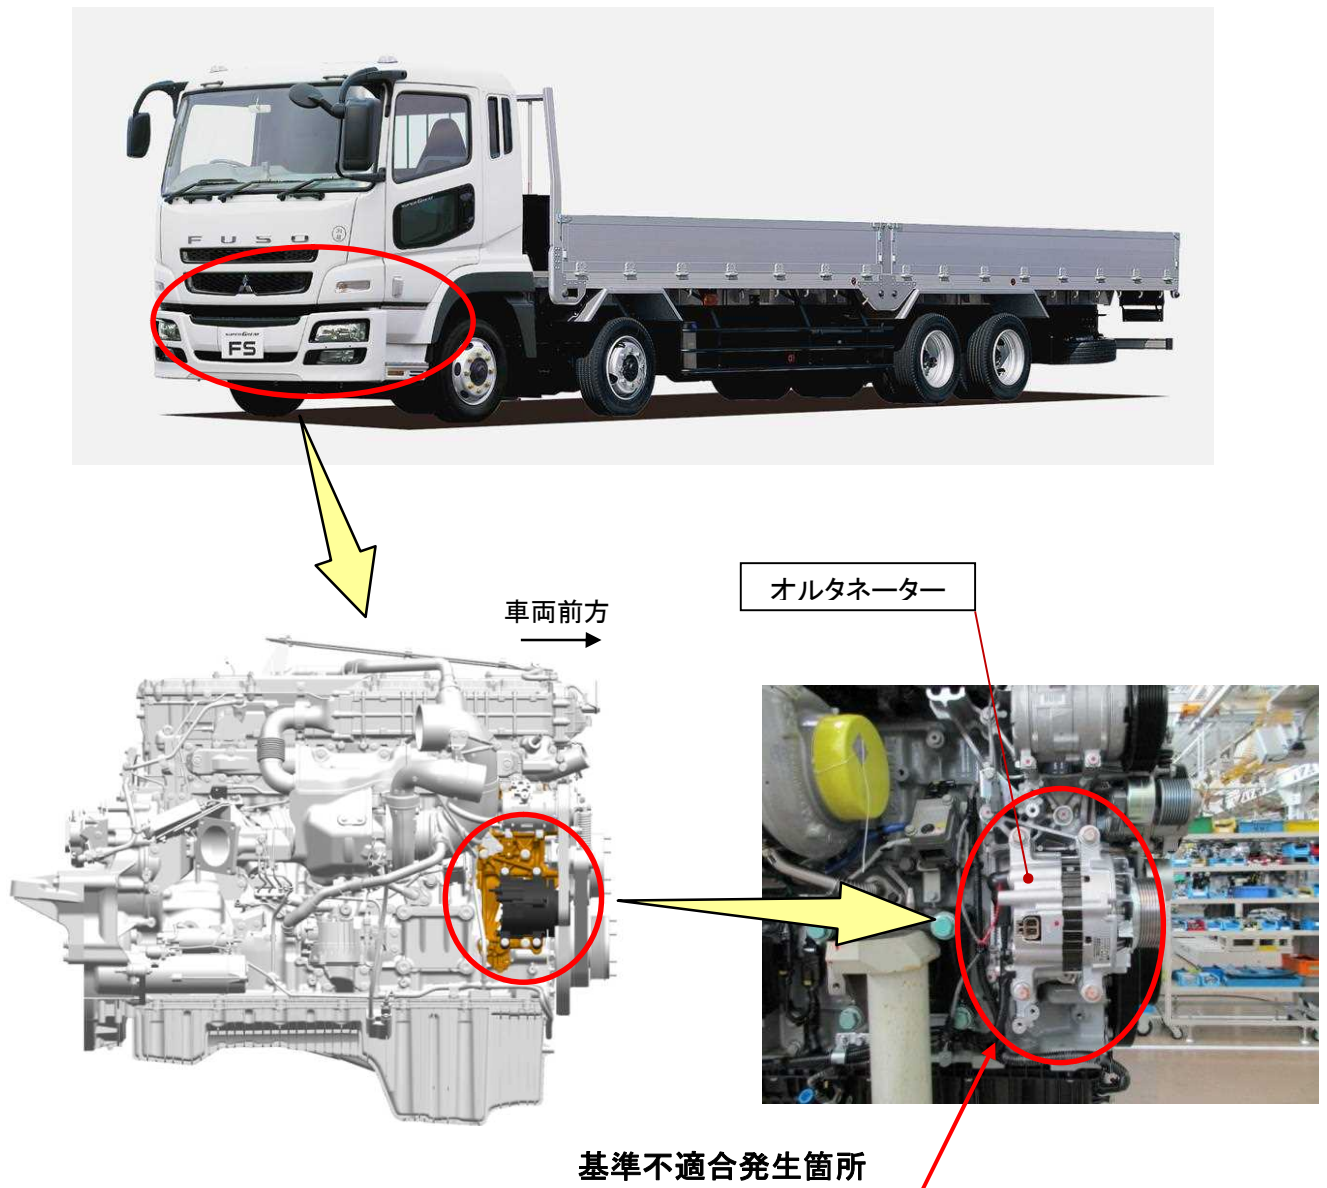
大型トラック・バスにおいて、出力が小さいオルタネーターを誤装着したものがあある。そのため、オルタネーターの発電不足によってバッテリー電圧が低下して変速ができなくなり、路上故障に至るおそれがある。

全車両、オルタネーターを点検し、誤品が装着されていた場合は正規品に交換する。また、バッテリーの比重を点検し、放電が進んでいた場合は、補充電を行う。

注：□ は、交換する部品を示す。
