## 改善箇所説明図

### 不具合発生箇所

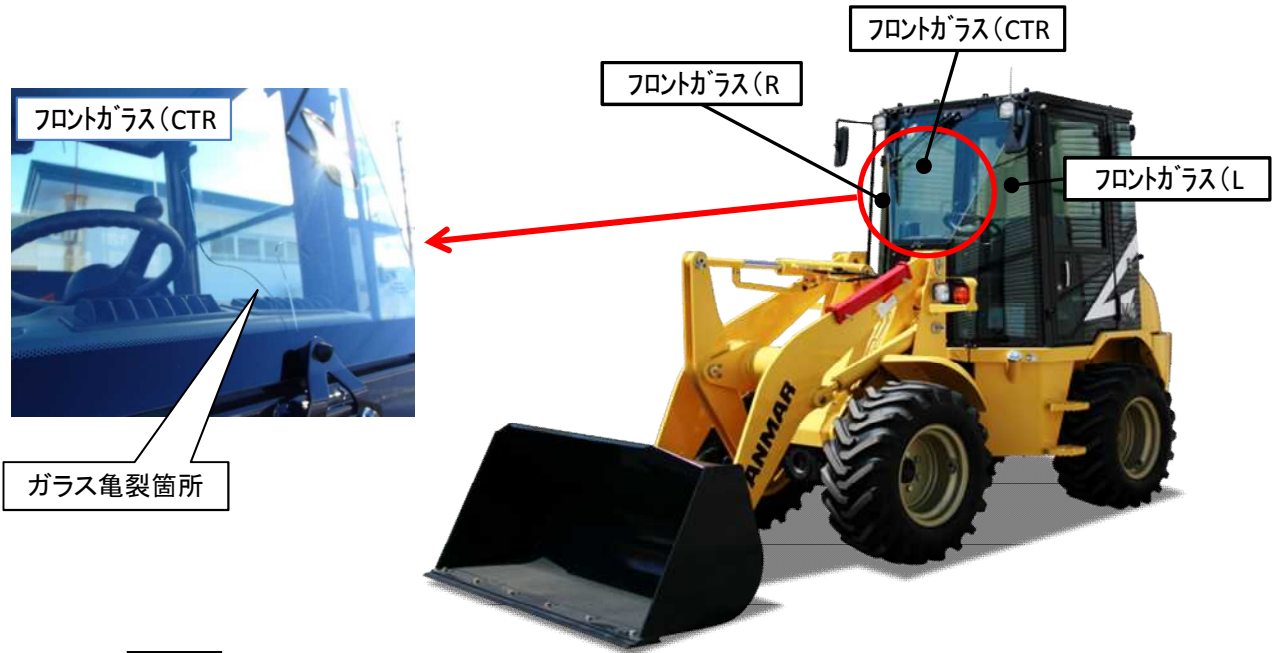
注:  は交換部品を示す。

ショベルローダの前面ガラスの製造が不適切なため端部に微細な亀裂が入っているもので、かつ、その前面ガラスをたわんだ状態で車体に組み付けられたものがある。そのため、ガラスの温度変化や作業中の振動により亀裂が進行し、ガラスが割れ、運転者の視野を妨げるおそれがある。

全車両、前面ガラスを対策品と交換する。

フロントフレーム左側支柱部にステッカーNo. 3868を貼り付ける。
