## 改善箇所説明図②

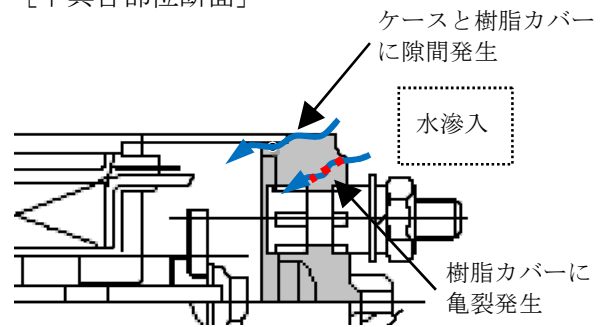
〔不具合部位断面〕

ショベル・ローダのセルモータにおいて、電気配線の配索指示が不適切なため、原動機の振動等が当該配線を伝わり、セルモータマグネット部の樹脂カバーがひずみ、変形することがある。そのため、当該樹脂カバーに亀裂や隙間が生じ、そのままの状態で使用を続けると、損傷部等から水が滲入して、内部に錆を発生させ、最悪の場合、エンジンが始動できなくなるおそれがある。

全車両、セルモータの電気配線の配索及び固定方法を変更して、セルモータを交換し、ブラケットを追加する。
